### **FICHA DE VISTORIA DE IMÓVEL**

**Imóvel:** Matrícula 68.765 localizado na Rua Paul Harris 23

**Proprietário:** SRM EXODUS PME FUNDO DE INVESTIMENTO EM DIREITOS CREDITÓRIOS.

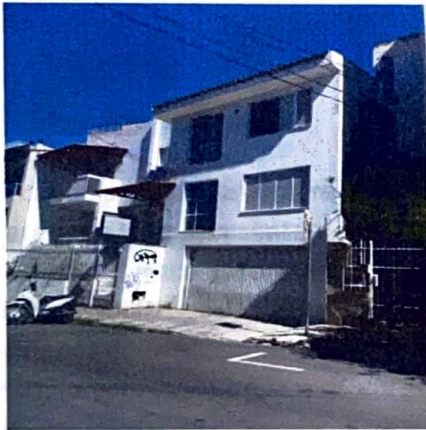
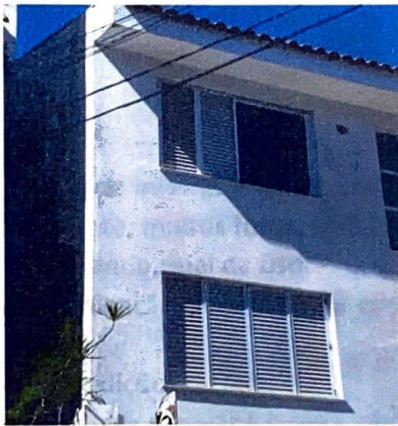
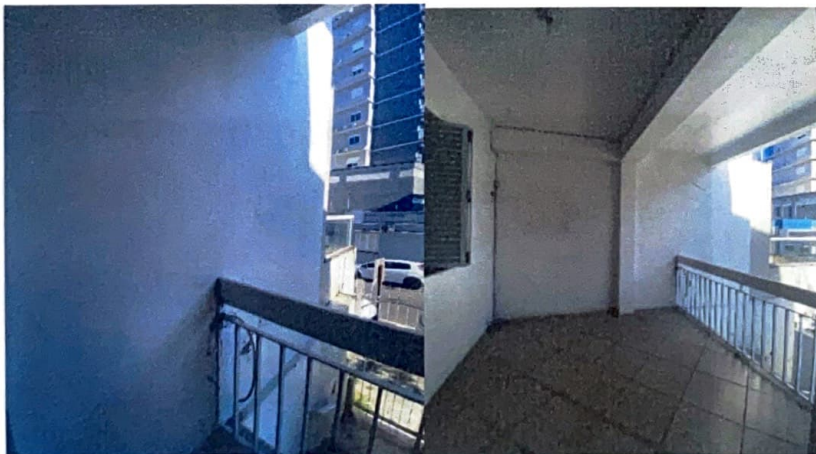
#### **Casa parte externa:**

- 3 portas de acesso a casa inteira e em boas condições, no portão da garagem possui marca de ferrugem do lado de fora e de dentro, possui alguns arranhados do tempo e descascados na madeira nas de madeira, mas superficiais.
- Fechadura simples funcionando, maçaneta em condições, em condições de uso;
- Marcos e guarnições de cor diferente, em condições de uso;
- Paredes e teto com pintura antiga, apresenta fissuras no reboco e sinal de infiltração.
- Spot de lâmpada simples, bem fixados, em condições;
- Janela de correr na parte superior esquerda faltando uma folha de fechamento.

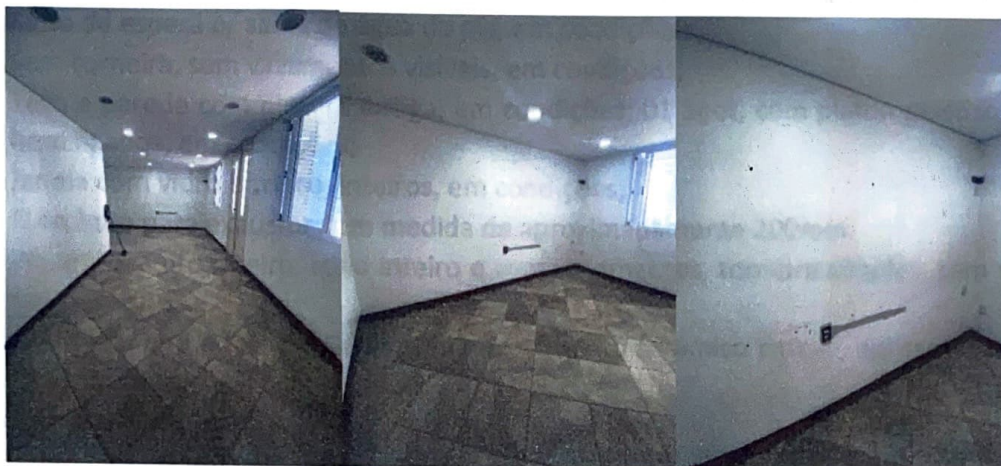
**Sala de entrada:**

- Piso inteiro, possui marcas da exposição ao tempo, possui alguns furos, em condições;
- Possui rebaxe em gesso, com pintura usada, com algumas marcas, em condições;
- Fica luminárias embutidas com lâmpadas em LED
- Paredes apresentando sinal de concreto, sinal de umidade, furos e com pintura antiga.

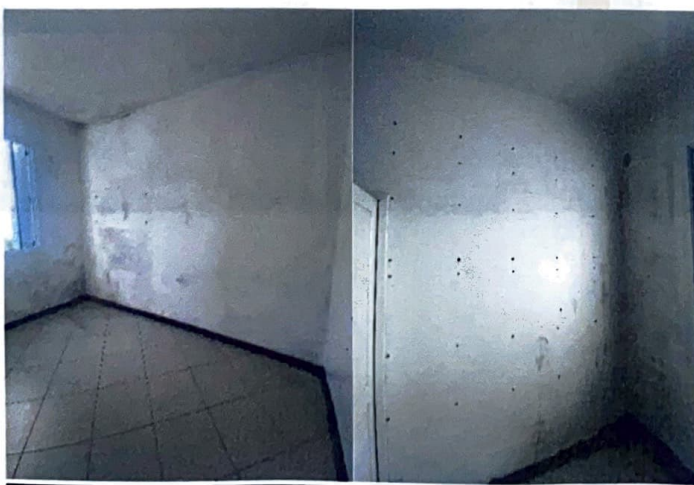
**Escritório parte inferior.**

- Porta de madeira inteira, marcos e guarnições inteiras e iguais, com fechadura, em condições;
- Paredes e teto apresentando umidade e mofo, muitos furos, sem condições de uso.
- Tomadas e interruptores inteiros, apresentando sinal de uso.
- Não possui lâmpada, spot ou qualquer iluminação, sem plafon e com fios aparentes.
- Rodapés de madeira inteiros e sem pintura.
- Piso apresenta sinais de uso, porém em condições de uso;
- Janelas com vidros inteiros, com trincos inteiro, persiana inteira, abre e fecha, em condições;

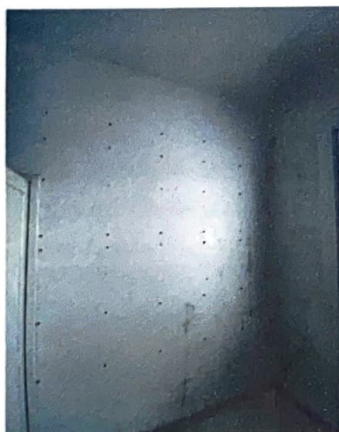
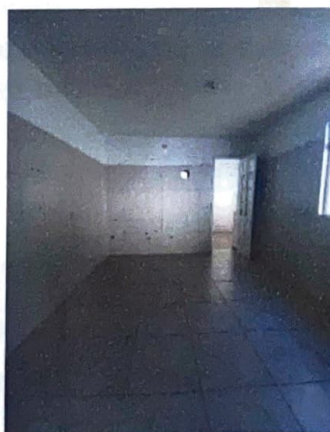
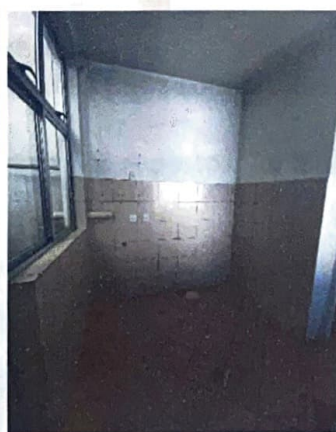
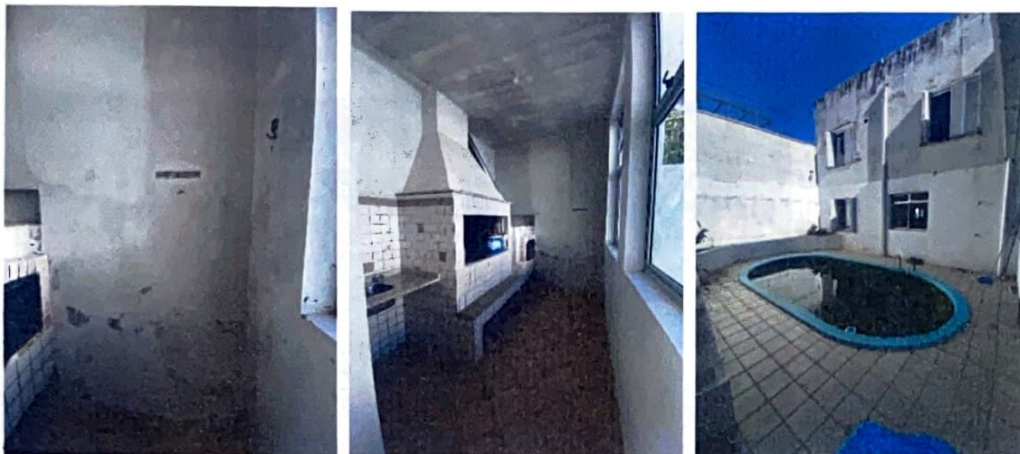
**Cozinha/área de serviço e Churrasqueira, pátio:**

- Tomadas e interruptores inteiros, porém 02 com um furo na parte de baixo, para espera de fiação, em condições de uso;
- Portas aparentemente antigas, pintadas, apresentando sinal de uso, em condições.

- Piso com marca de uso, sem Rodapé, em condições;
- Paredes revestida parcialmente, com alguns furos na peça e no rejunte, em condições.
- Cano de espera p/ saída de água da pia, em condições;

- Sem torneira, sem vazamentos visíveis, em condições;
- Teto e parede com pintura antiga, em condições; 01 Spot, com plafon plástico, sem lâmpadas, bem fixados, em condições;

- Janela com vidro e trinco, inteiros, em condições;
- Furo feito para exaustor com medida de aproximadamente 200mm.
- Pia em Granito inteiro, sifão inteiro e sem vazamentos, torneira simples, sem vazamentos, em condições;

- Churrasqueira e forno a lenha com revestimento cerâmico parcial, apresenta bastante sinal de uso. em condições;
- Paredes ao entorno da churrasqueira, com umidade.

- Caixa de gordura com tampo inteiro,
- Ralo inteiro, em condições;
- Registro inteiro, sem vazamentos;
- Pátio com revestimento cerâmico, apresenta sinal de uso, mas em boas condições

- Piscina de fibra, não foi verificado seu funcionamento, sem condições de uso.

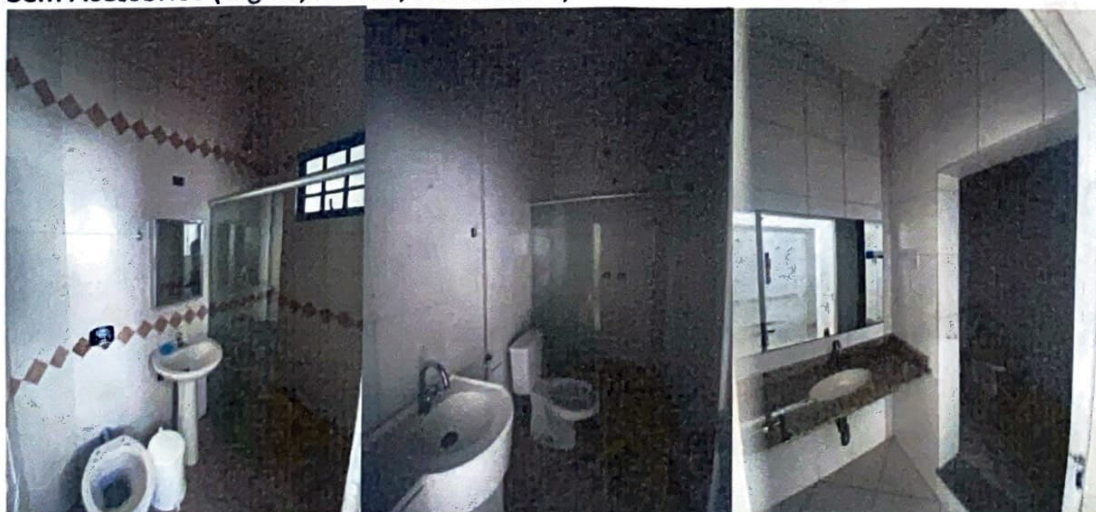
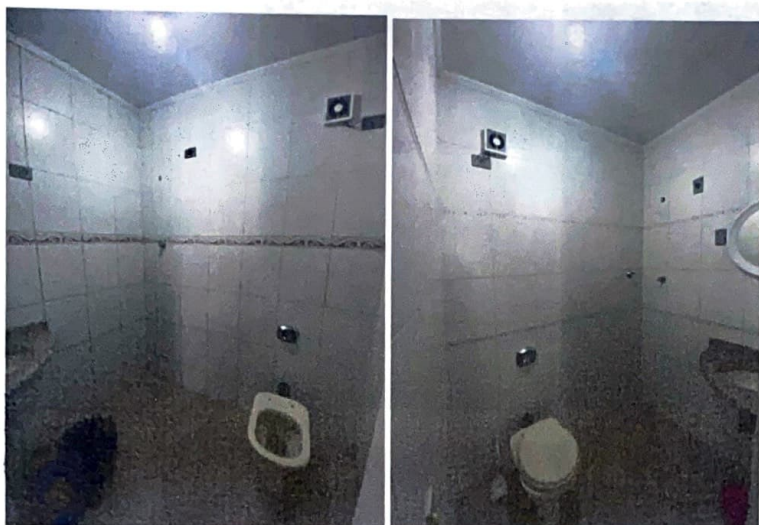
### **Banheiros :**

- Porta de madeira inteira, marcos e guarnições inteiras e iguais, com fechadura funcionando, em condições;
- Tomada e interruptor inteiro e em condições; fica espelho acima da pia;

- Paredes revestidas de azulejos inteiros;
- Pintura antiga;
- 01 Spot de lâmpada, com plafon de plástico e lâmpadas em 2 unidades, sem lâmpadas nas demais, em condições;

- Piso inteiro; rejuntas inteiros, em condições;
- Ralo plástico inteiro e em condições;
- Espera para chuveiro sem tampão, acima fica fios aparentes para instalação elétrica do chuveiro;

- Vaso sanitário de louça inteiro, sem assento, com descarga acoplada funcionando, sem vazamentos;
- Pia inteira, com torneira inteira e sem vazamentos; sifão sem vazamentos;

- Registro geral e registro de chuveiro inteiros e em condições;
- Box com vidro inteiro, com roldanas inteiras, abrindo e fechando com facilidade, puxadores inteiros;

- Fica abertura sem espelho de espera para chuveiro, com fios expostos. Ao lado fica cano de água do chuveiro, sem tampão;
- Sem Acessórios (argola, bastão, saboneteira).

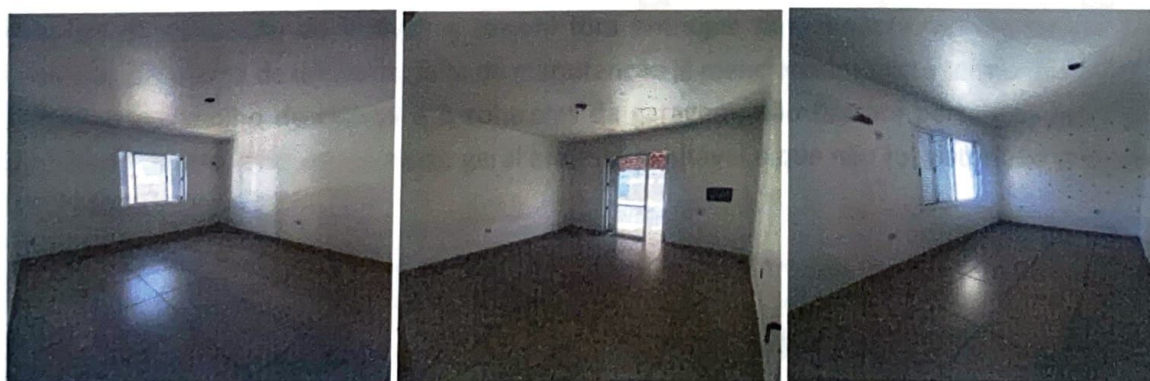
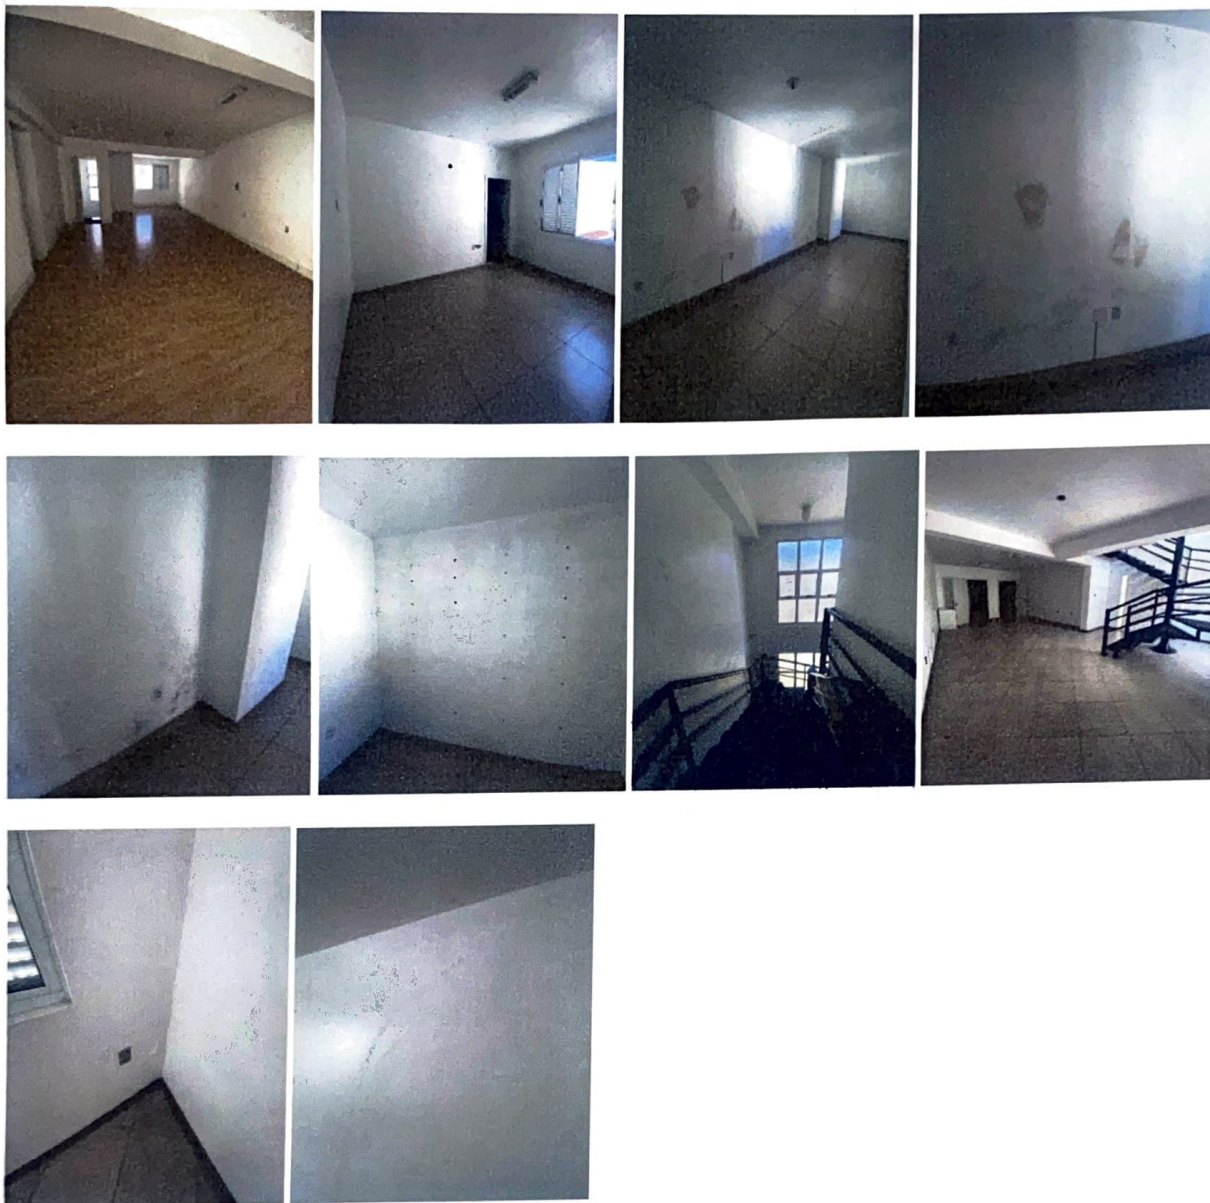
### **Dormitórios e escadas de acesso:**

- Porta de madeira inteira, marcos e guarnições inteiras e iguais, com fechadura.
- Paredes e teto com pintura antiga, apresenta furos, sinais de umidade em 2 dormitórios, sem condições
- Tomadas e interruptores antigos, mas inteiros, em condições;
- 01 Spot de lâmpada no dormitório maior, bem fixados, em condições;
- Demais dormitórios sem spot, lâmpadas, com fiação aparente.
- Rodapés de madeira e cerâmico, em condições;
- Piso com alguns trincados e riscos, porém em condições de uso;
- Janelas com vidros inteiros, com trincos inteiro, persiana inteira, abre e fecha com facilidade, exceto no quarto superior da frente que falta um face da veneziana( já citada na parte da parte externa) em condições;
- 2 escadas sendo uma em material com revestimento e outro em metal, ambas em boas condições.
