**EXMO. SR. DR. JUIZ DE DIREITO DA 16ª
VARA CÍVEL DO FÓRUM CENTRAL DA
CAPITAL/SP**

Processo digital: 1097911-59.2018.8.26.0100

LAUDO

- Para o apartamento nº 2.013, localizado no 20º pavimento do Condominium Club East Side, sito à Rua Apeninos, nº 800, esquina com a Rua do Paraíso, Vila Mariana, São Paulo/SP.

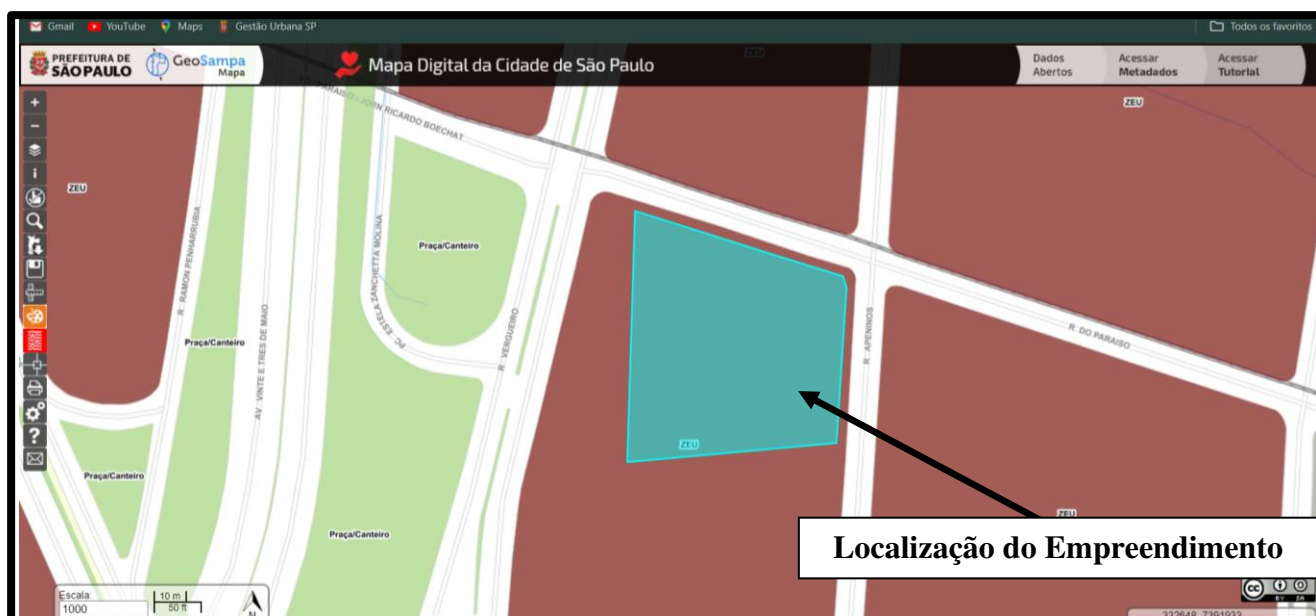
A seguir, apresentaremos o mapa de zoneamento fornecido pela Prefeitura da cidade de São Paulo, obtido através do site “geosampa.prefeitura.sp.gov.br/PaginasPublicas/SBC.aspx”, como se demonstra:

Após localizar o imóvel no mapa de zoneamento retro exposto, podemos concluir que o mesmo se encontra no zoneamento “ZEU”, o qual, conforme a Lei de Zoneamento nº 16.402/16 do Estado de São Paulo, assim se descreve:

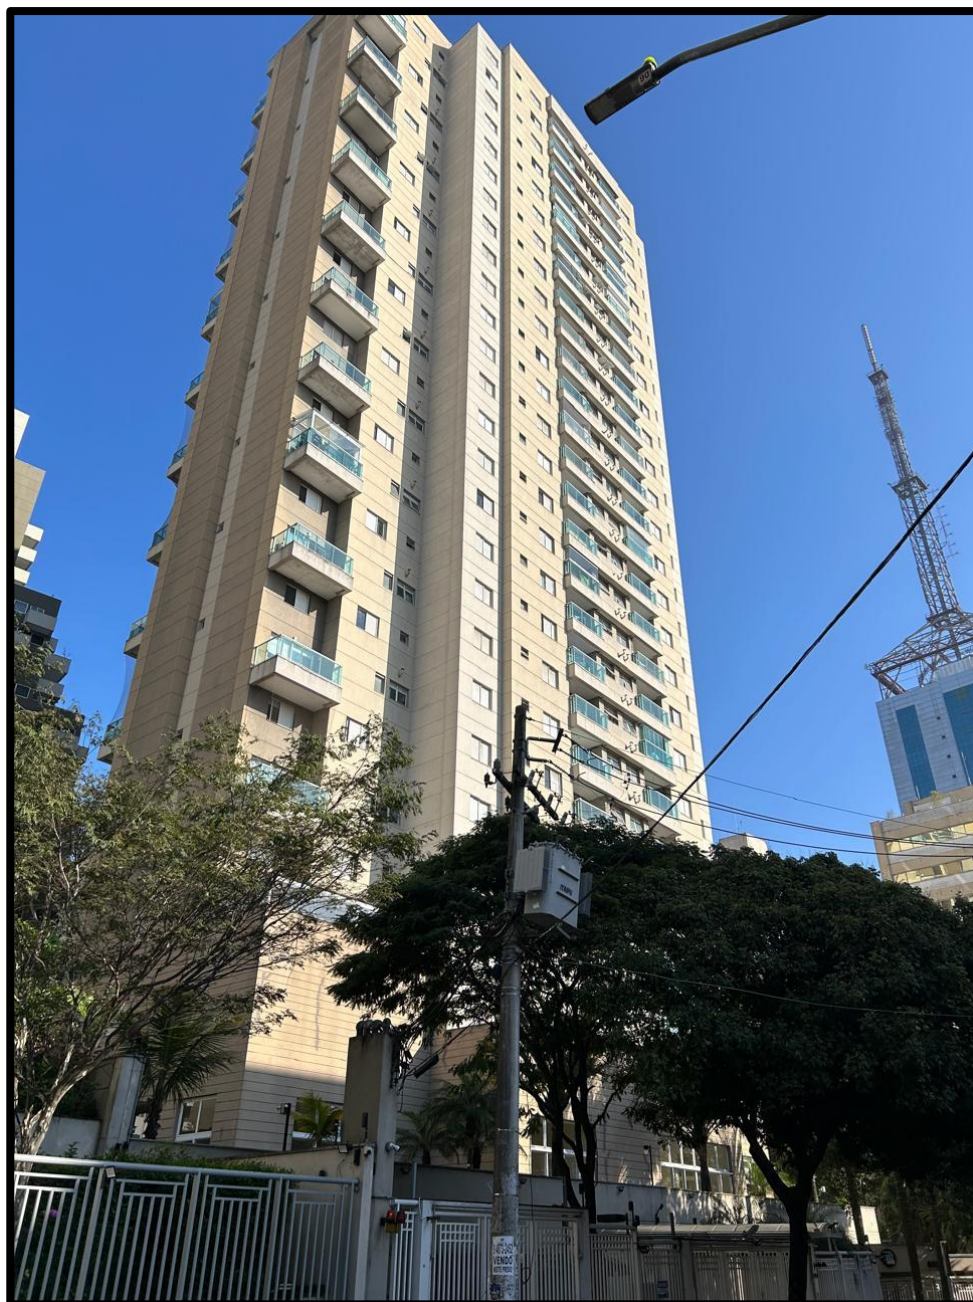
Foto nº 02 – Vista da fachada frontal do edifício, a partir da Rua Apeninos.

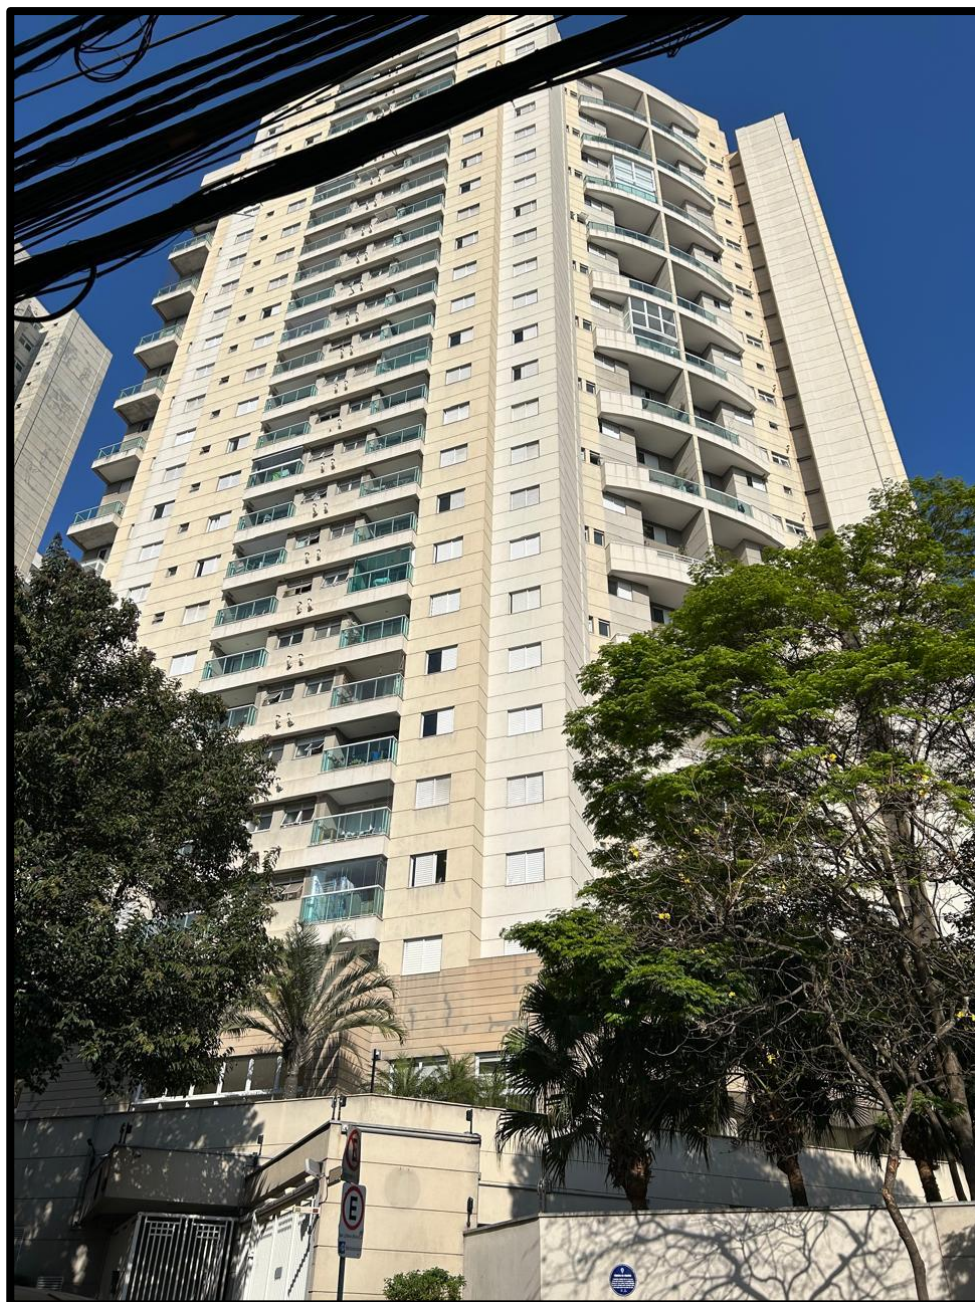
Foto nº 03 – Idem, idem, visto de outro ângulo, a partir da esquina formada pelas Ruas Apeninos e Paraíso.
