Processo Digital N°: **0008002-24.2018.8.26.0229**

# LAUDO TÉCNICO

O imóvel enfocado situa-se na **Rua Nicolau Martins, nº 185, Jardim Interlagos**, situado em **HORTOLÂNDIA/SP**.

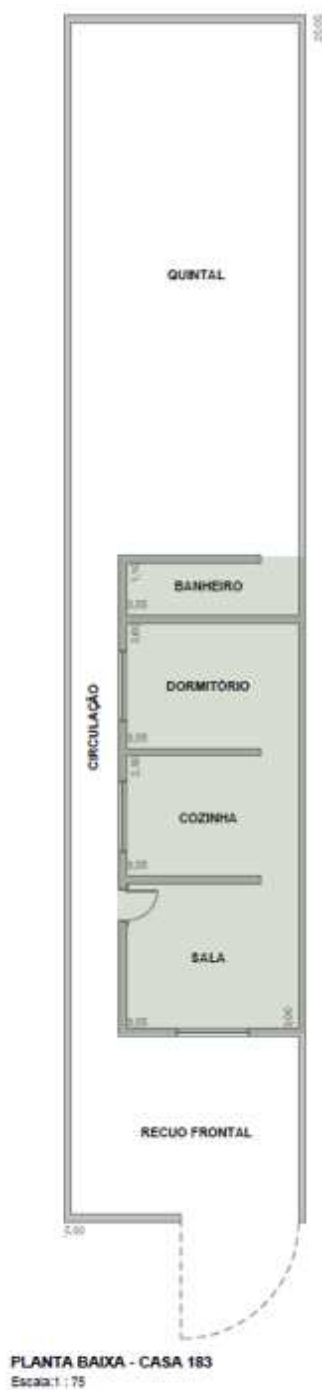
**Imagem 04 B – Croqui / Planta da edificação – Elaborada pelo  
Signatário e considerando os dados coletados “in loco”.  
Rua Nicolau Martins, nº 185, Jardim Interlagos, Hortolândia/SP.**

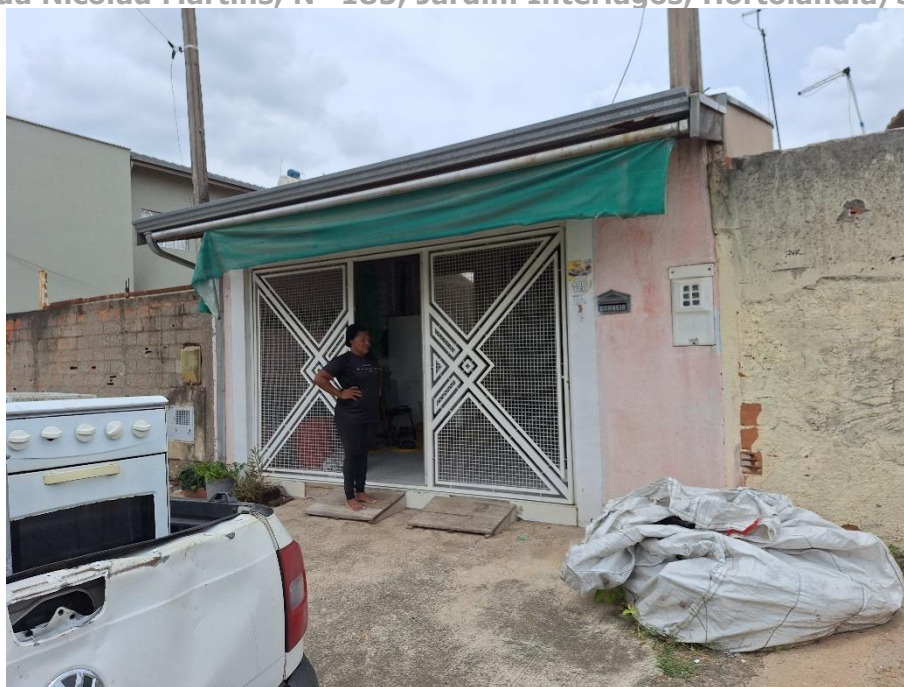
**Imagem 07 – Vista Externa – FACHADA PRINCIPAL – SALÃO COMERCIAL. Imóvel verificado durante a DILIGÊNCIA / VISTORIA, pela PERÍCIA DO JUÍZO no local apontado nos autos. Muro em alvenaria / reboco / pintura. Portão de ferro. Acesso franqueado pela EXECUTADA.**

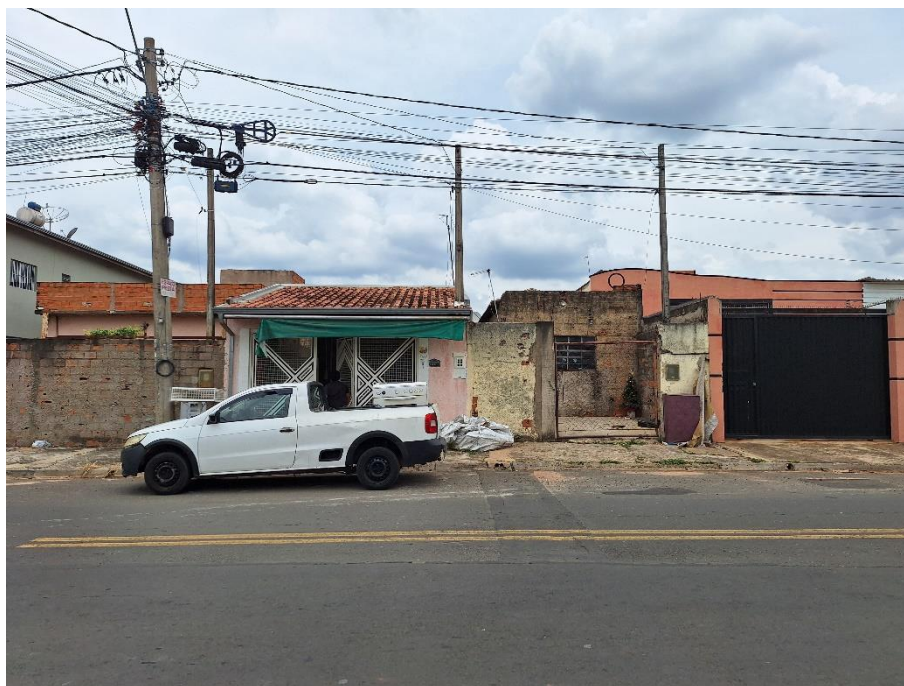
**Imagem 08 – Vista Externa – FACHADA PRINCIPAL – SALÃO COMERCIAL.**  
**Imóvel verificado durante a DILIGÊNCIA / VISTORIA, pela PERÍCIA DO JUÍZO no local apontado nos autos. Muro em alvenaria / reboco / pintura. Portão de ferro. Acesso franqueado pela EXECUTADA.**

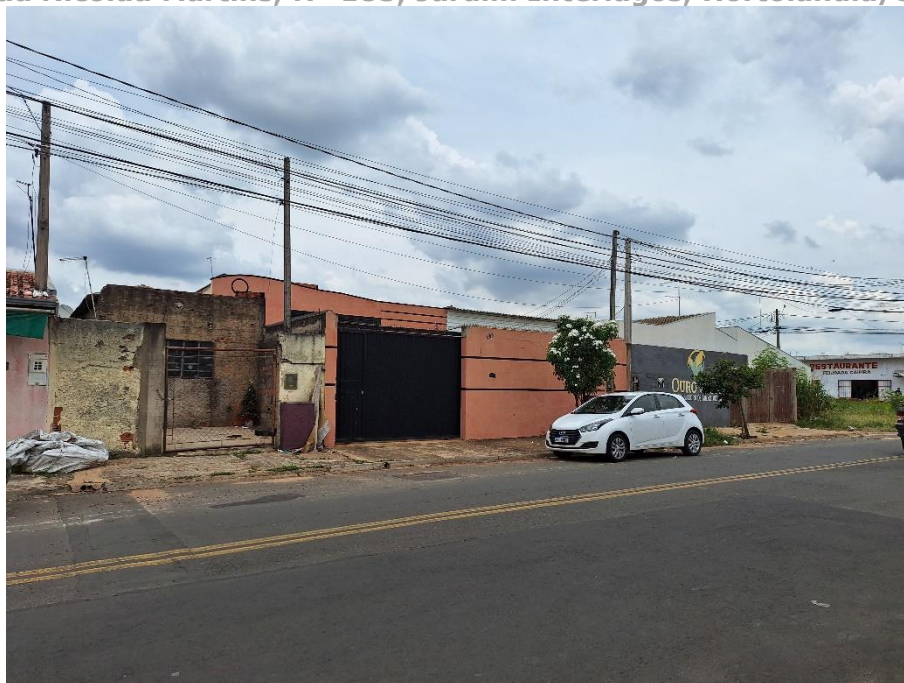
**Imagem 09 – Vista Externa – CIRCUNVIZINHANÇA. Imóvel verificado durante a DILIGÊNCIA / VISTORIA, pela PERÍCIA DO JUÍZO no local apontado nos autos. Acesso franqueado pela EXECUTADA.**

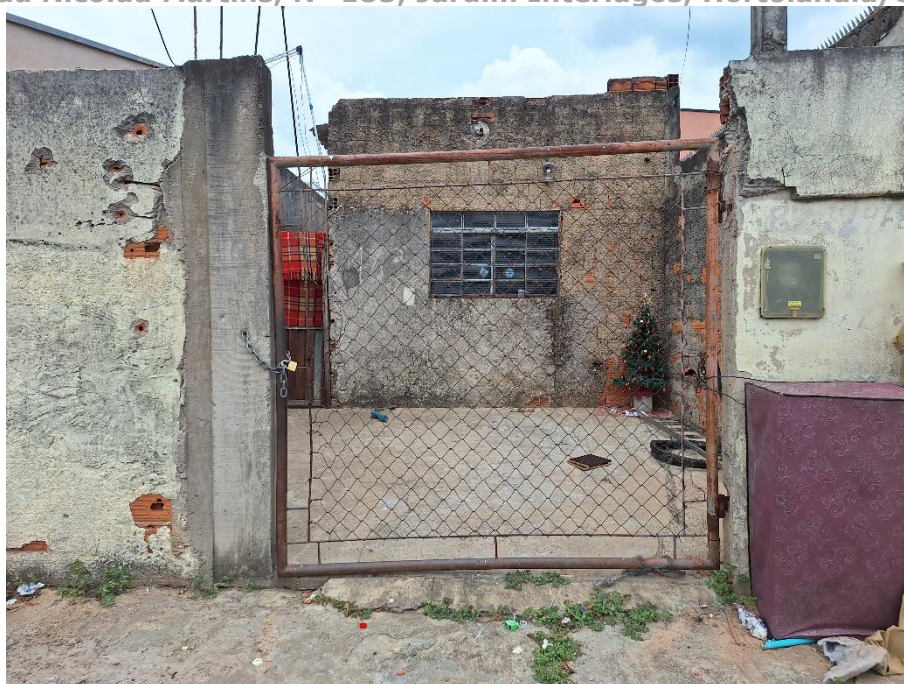
**Imagem 13 – Vista Externa – FACHADA PRINCIPAL – RESIDÊNCIA. Imóvel verificado durante a DILIGÊNCIA / VISTORIA, pela PERÍCIA DO JUÍZO no local apontado nos autos. Muro em alvenaria / reboco / pintura. Portão de ferro. Acesso franqueado pela EXECUTADA.**

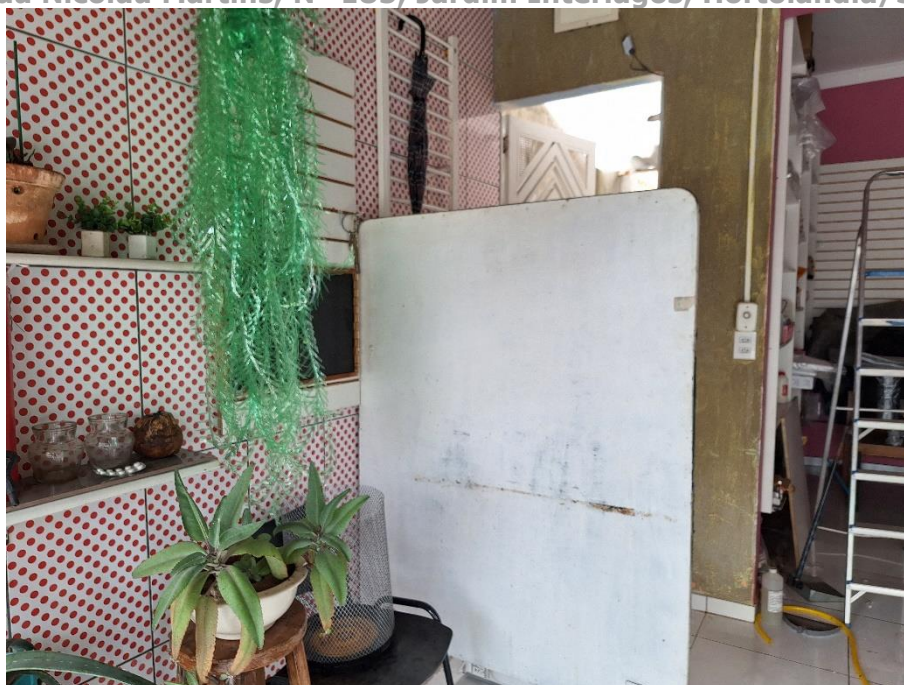
**Imagem 17 – Vista Interna – SALÃO COMERCIAL. Imóvel verificado durante a DILIGÊNCIA / VISTORIA, pela PERÍCIA DO JUÍZO no local apontado nos autos. Estrutura em alvenaria / reboco / pintura. Piso cerâmico.**

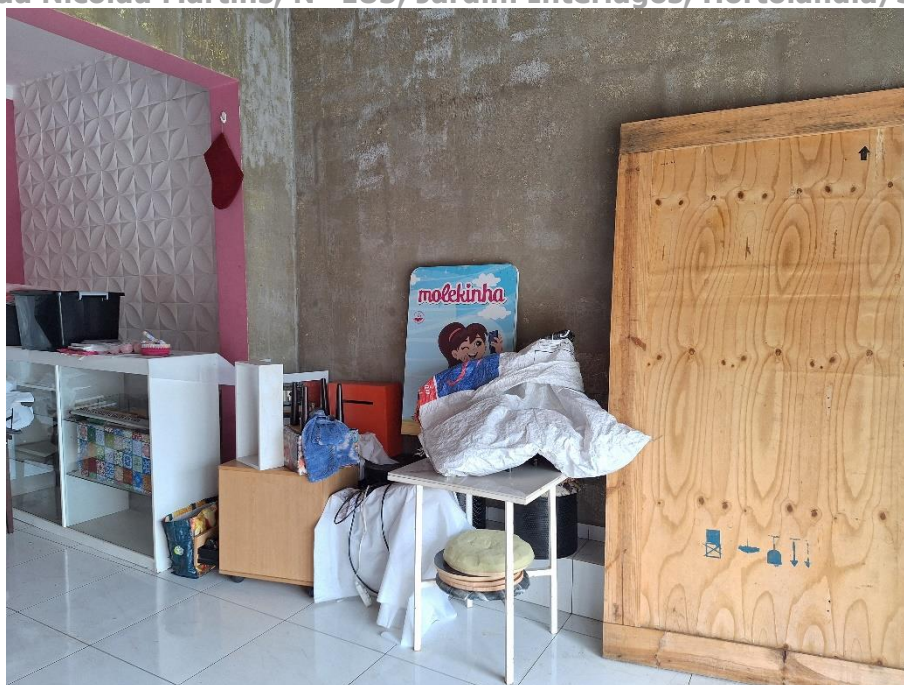
**Imagem 19 – Vista Interna – SALÃO COMERCIAL. Imóvel verificado durante a DILIGÊNCIA / VISTORIA, pela PERÍCIA DO JUÍZO no local apontado nos autos. Estrutura em alvenaria / reboco / pintura. Piso cerâmico. Acesso franqueado pela EXECUTADA.**

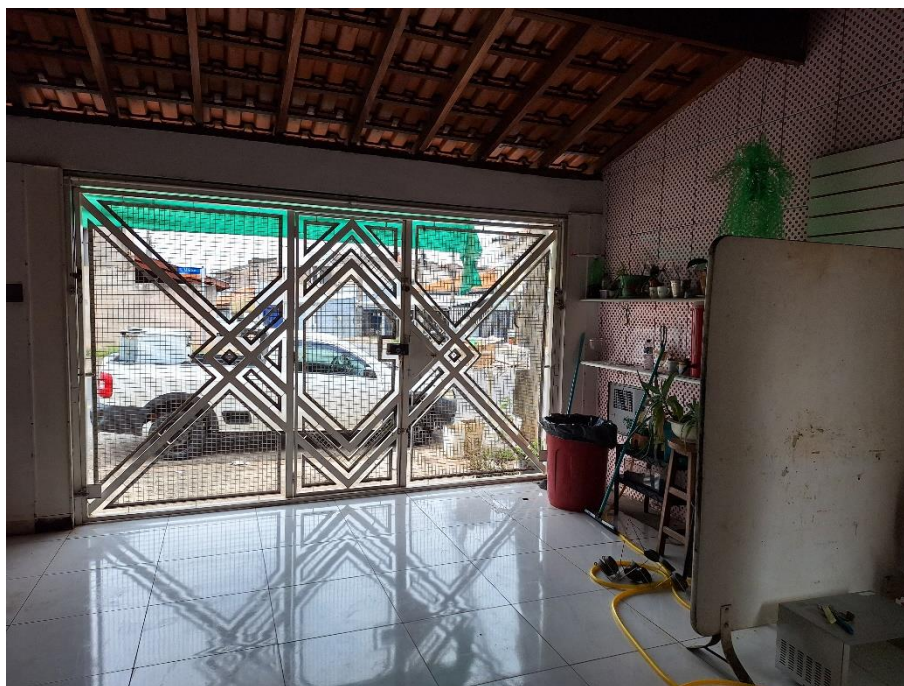
**Imagem 20 – Vista Interna – SALÃO COMERCIAL. Imóvel verificado durante a DILIGÊNCIA / VISTORIA, pela PERÍCIA DO JUÍZO no local apontado nos autos. Estrutura em alvenaria / reboco / pintura. Piso cerâmico. Acesso franqueado pela EXECUTADA.**

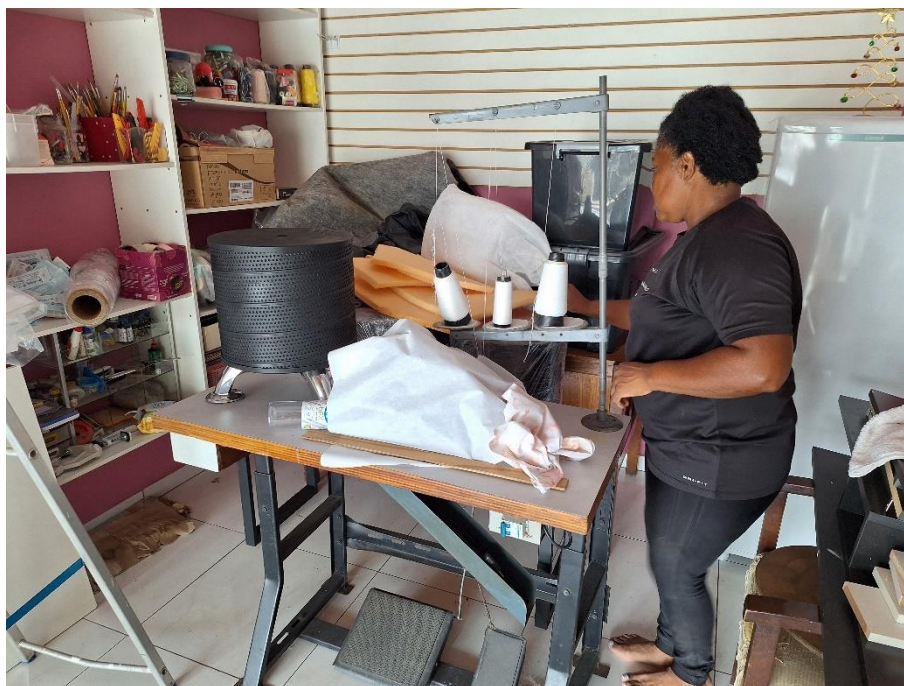
**Imagem 22 – Vista Interna – SALÃO COMERCIAL. Imóvel verificado durante a DILIGÊNCIA / VISTORIA, pela PERÍCIA DO JUÍZO no local apontado nos autos. Estrutura em alvenaria / reboco / pintura. Piso cerâmico. Acesso franqueado pela EXECUTADA.**

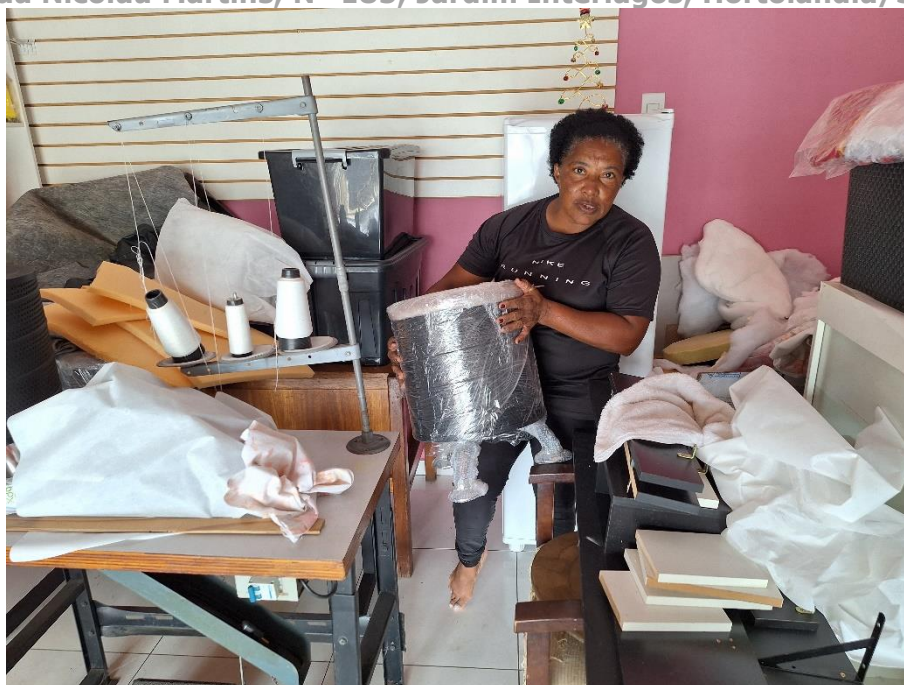
**Imagem 23 – Vista Interna – SALÃO COMERCIAL. Imóvel verificado durante a DILIGÊNCIA / VISTORIA, pela PERÍCIA DO JUÍZO no local apontado nos autos. Estrutura em alvenaria / reboco / pintura. Piso cerâmico. Acesso franqueado pela EXECUTADA.**

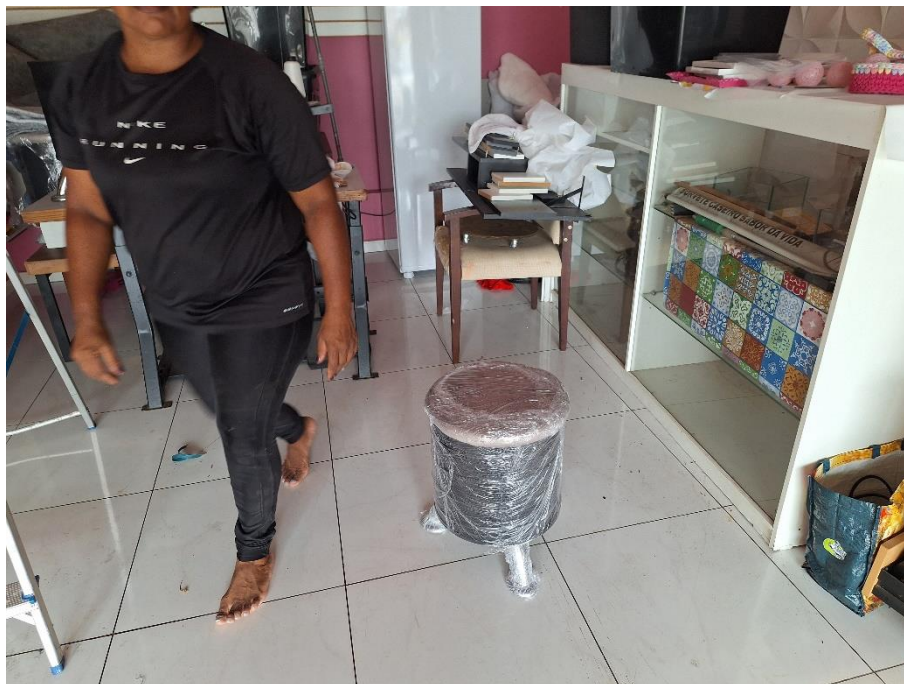
**Imagem 24 – Vista Interna – SALÃO COMERCIAL. Imóvel verificado durante a DILIGÊNCIA / VISTORIA, pela PERÍCIA DO JUÍZO no local apontado nos autos. Estrutura em alvenaria / reboco / pintura. Piso cerâmico. Acesso franqueado pela EXECUTADA.**

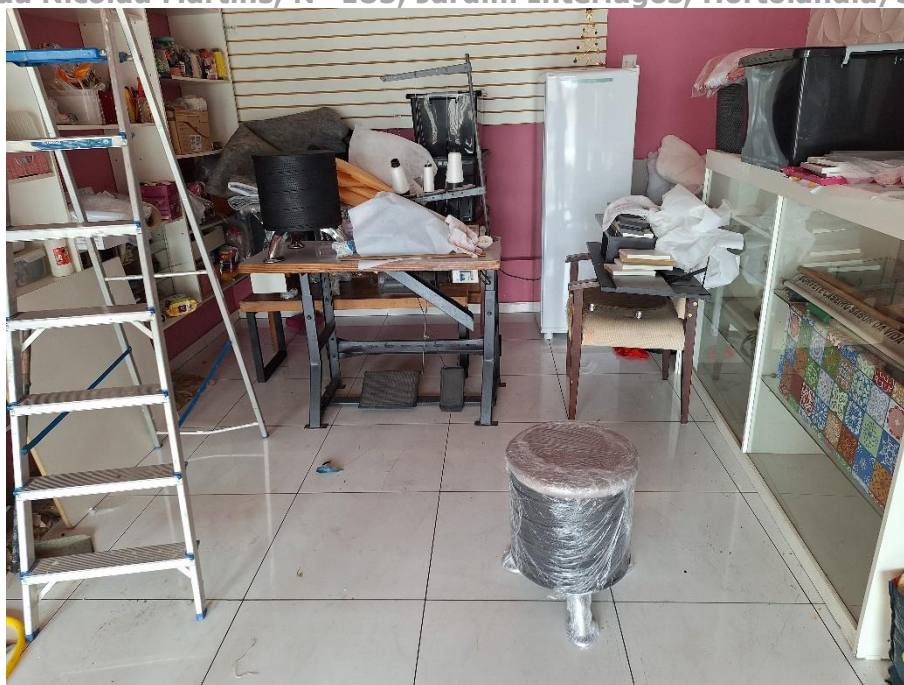
**Imagem 25 – Vista Interna – SALÃO COMERCIAL. Imóvel verificado durante a DILIGÊNCIA / VISTORIA, pela PERÍCIA DO JUÍZO no local apontado nos autos. Estrutura em alvenaria / reboco / pintura. Piso cerâmico. Acesso franqueado pela EXECUTADA.**

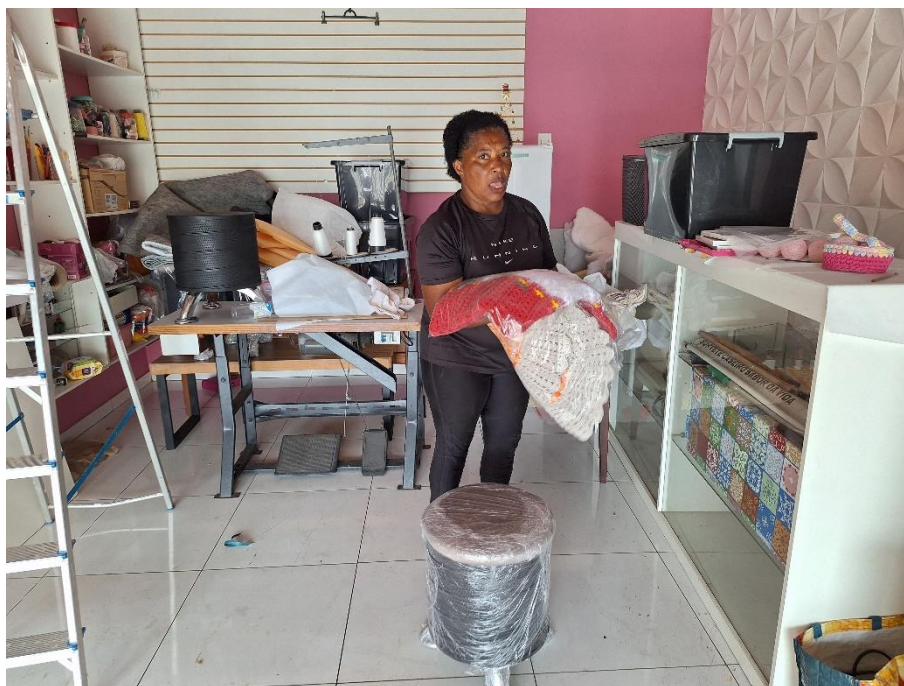
**Imagem 26 – Vista Interna – SALÃO COMERCIAL. Imóvel verificado durante a DILIGÊNCIA / VISTORIA, pela PERÍCIA DO JUÍZO no local apontado nos autos. Estrutura em alvenaria / reboco / pintura. Piso cerâmico. Acesso franqueado pela EXECUTADA.**

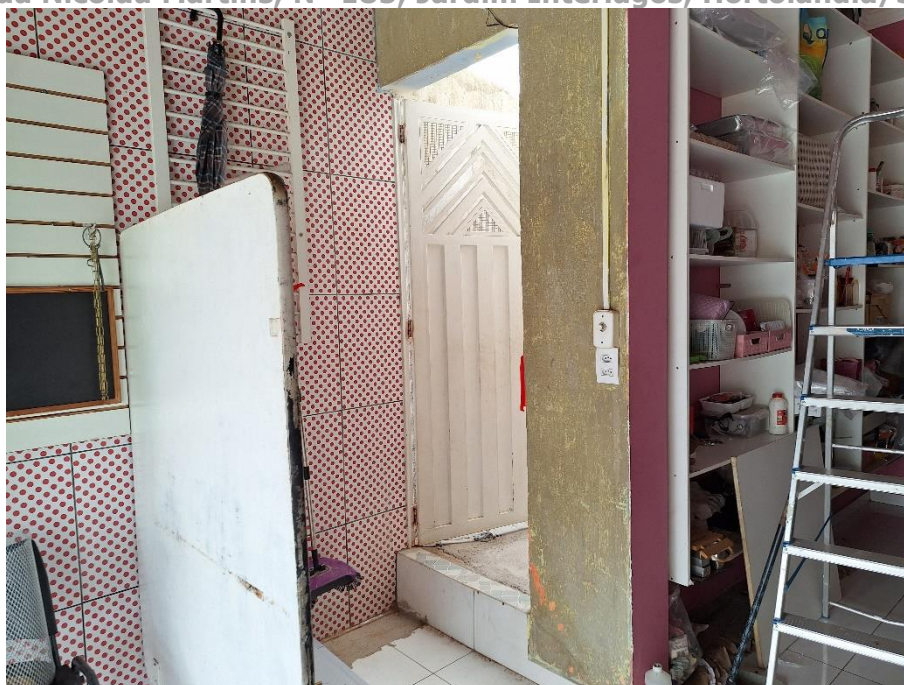
**Imagem 27 – Vista Interna – SALÃO COMERCIAL. Imóvel verificado durante a DILIGÊNCIA / VISTORIA, pela PERÍCIA DO JUÍZO no local apontado nos autos. Estrutura em alvenaria / reboco / pintura. Piso cerâmico. Acesso franqueado pela EXECUTADA.**

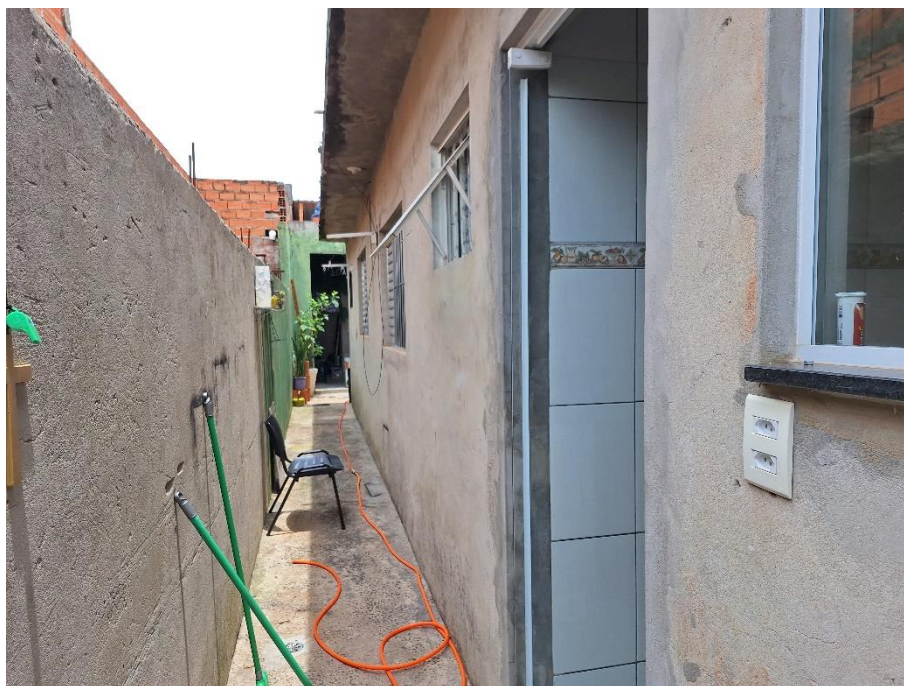
**Imagem 30 – Vista Interna – CORREDOR DE CIRCULAÇÃO.** Imóvel verificado durante a DILIGÊNCIA / VISTORIA, pela PERÍCIA DO JUÍZO no local apontado nos autos. Estrutura em alvenaria / reboco. Piso cimentado. Acesso franqueado pela EXECUTADA.

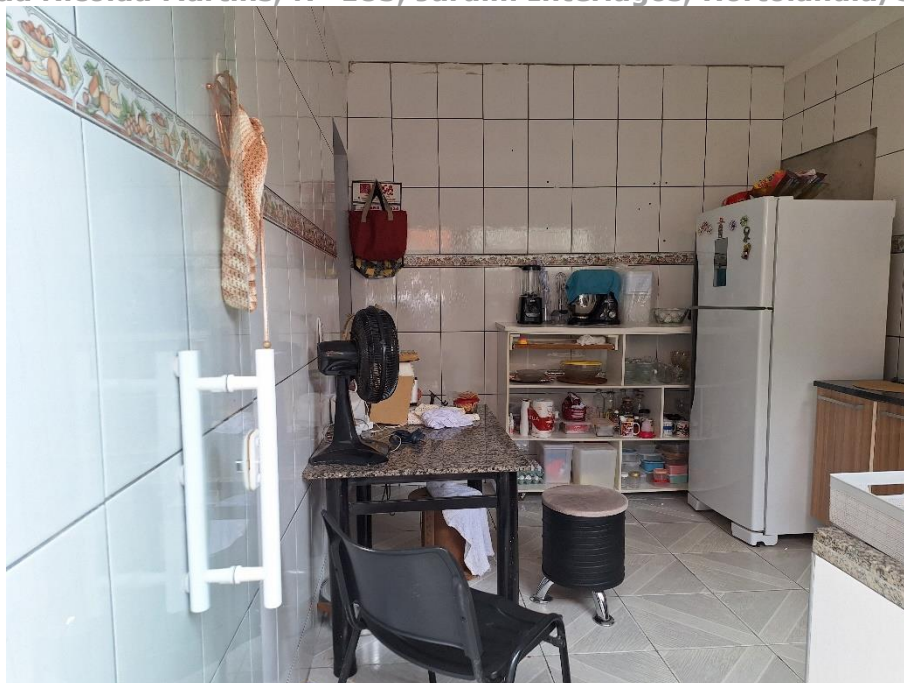
**Imagem 31 – Vista Interna – RESIDÊNCIA – COZINHA.** Imóvel verificado durante a DILIGÊNCIA / VISTORIA, pela PERÍCIA DO JUÍZO no local apontado nos autos. Estrutura em alvenaria / reboco / pintura. Piso e revestimento cerâmico. Acesso franqueado pela EXECUTADA.

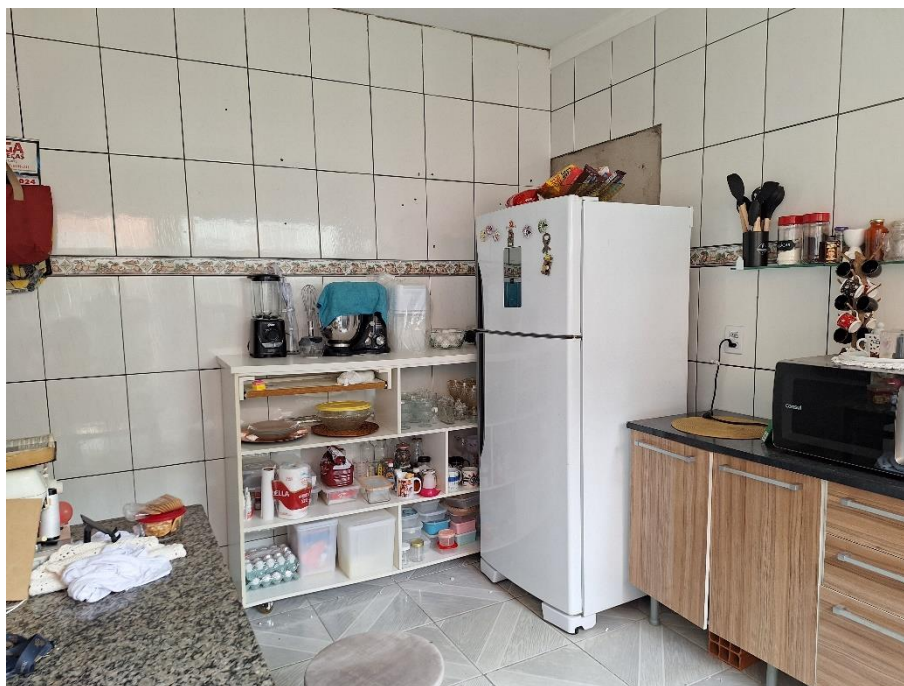
**Imagem 32 – Vista Interna – RESIDÊNCIA – COZINHA.** Imóvel verificado durante a DILIGÊNCIA / VISTORIA, pela PERÍCIA DO JUÍZO no local apontado nos autos. Estrutura em alvenaria / reboco / pintura. Piso e revestimento cerâmico. Acesso franqueado pela EXECUTADA.

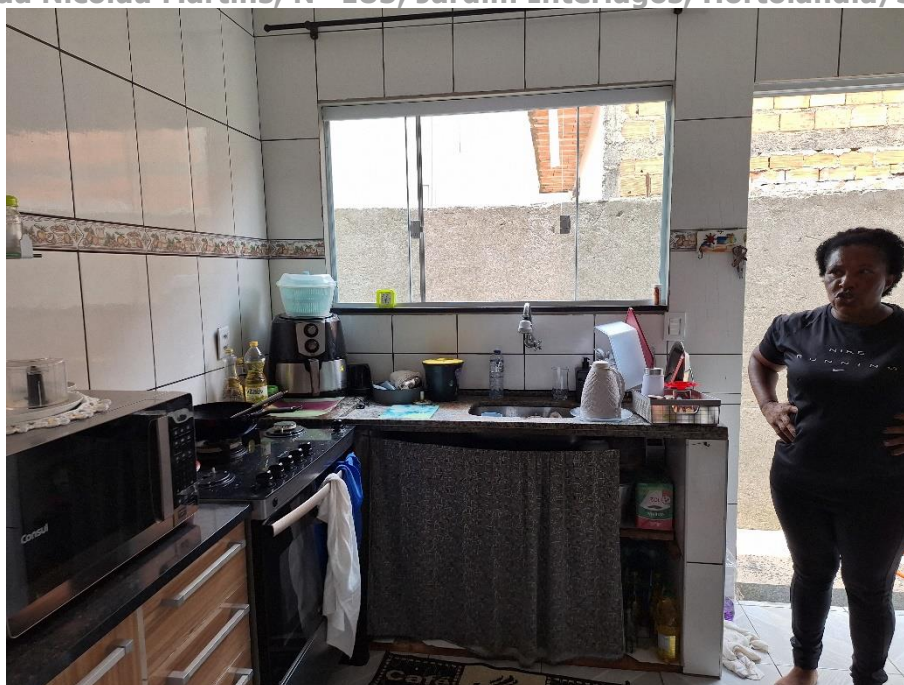
**Imagem 33 – Vista Interna – RESIDÊNCIA – COZINHA.** Imóvel verificado durante a DILIGÊNCIA / VISTORIA, pela PERÍCIA DO JUÍZO no local apontado nos autos. Estrutura em alvenaria / reboco / pintura. Piso e revestimento cerâmico. Acesso franqueado pela EXECUTADA.

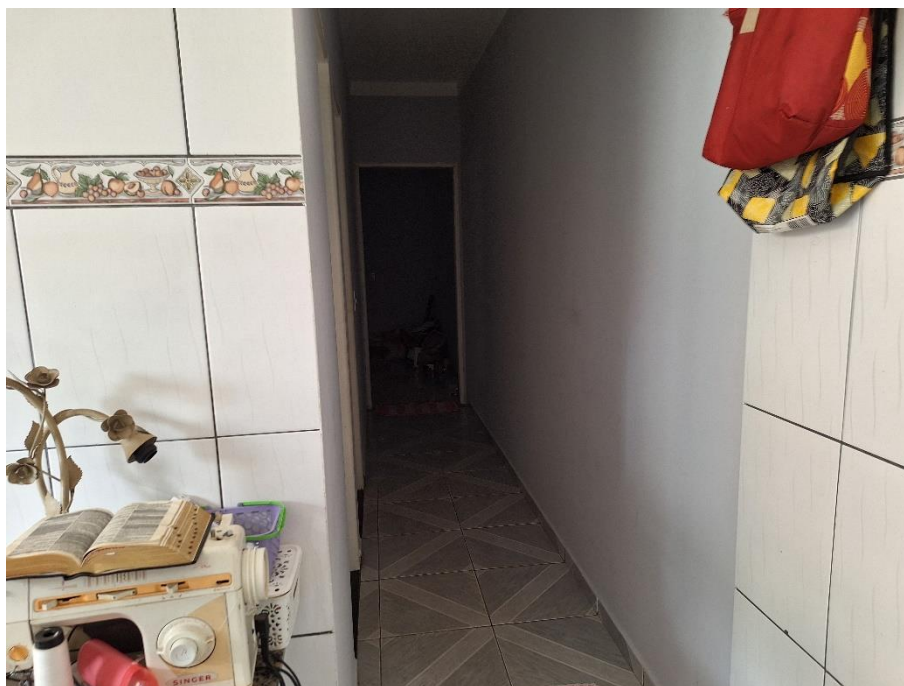
**Imagem 34 – Vista Interna – RESIDÊNCIA – CORREDOR DE CIRCULAÇÃO.**  
**Imóvel verificado durante a DILIGÊNCIA / VISTORIA, pela PERÍCIA DO**  
**JUÍZO no local apontado nos autos. Estrutura em alvenaria / reboco /**  
**pintura. Piso cerâmico. Acesso franqueado pela EXECUTADA.**

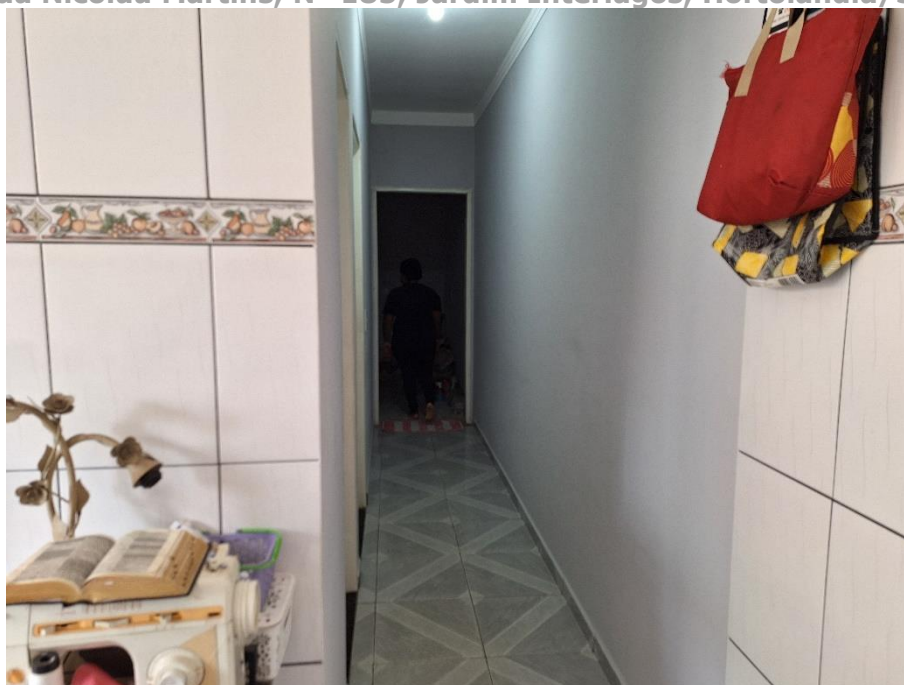
**Imagem 35 – Vista Interna – RESIDÊNCIA – CORREDOR DE CIRCULAÇÃO.**  
**Imóvel verificado durante a DILIGÊNCIA / VISTORIA, pela PERÍCIA DO**  
**JUÍZO no local apontado nos autos. Estrutura em alvenaria / reboco /**  
**pintura. Piso cerâmico. Acesso franqueado pela EXECUTADA.**

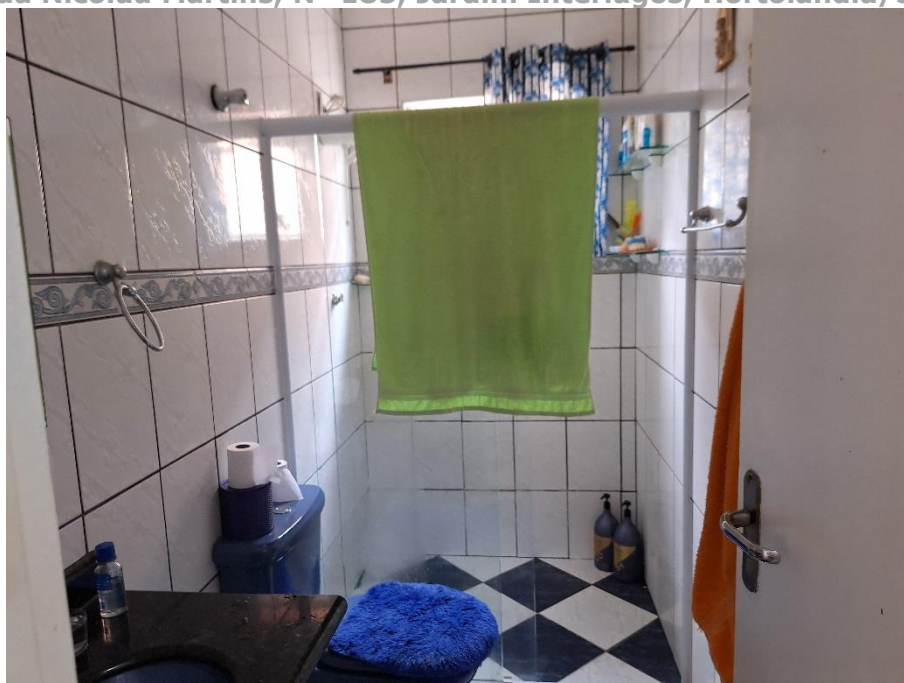
**Imagem 37 – Vista Interna – RESIDÊNCIA – BANHEIRO.** Imóvel verificado durante a DILIGÊNCIA / VISTORIA, pela PERÍCIA DO JUÍZO no local apontado nos autos. Estrutura em alvenaria / reboco / pintura. Piso e revestimento cerâmico. Acesso franqueado pela EXECUTADA.

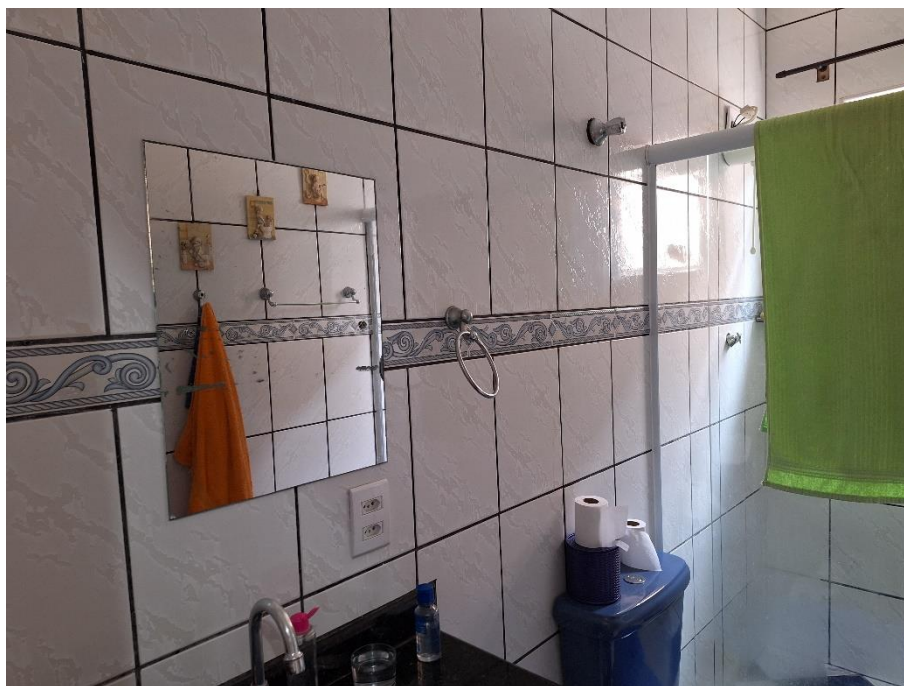
**Imagem 38 – Vista Interna – RESIDÊNCIA – BANHEIRO.** Imóvel verificado durante a DILIGÊNCIA / VISTORIA, pela PERÍCIA DO JUÍZO no local apontado nos autos. Estrutura em alvenaria / reboco / pintura. Piso e revestimento cerâmico. Acesso franqueado pela EXECUTADA.

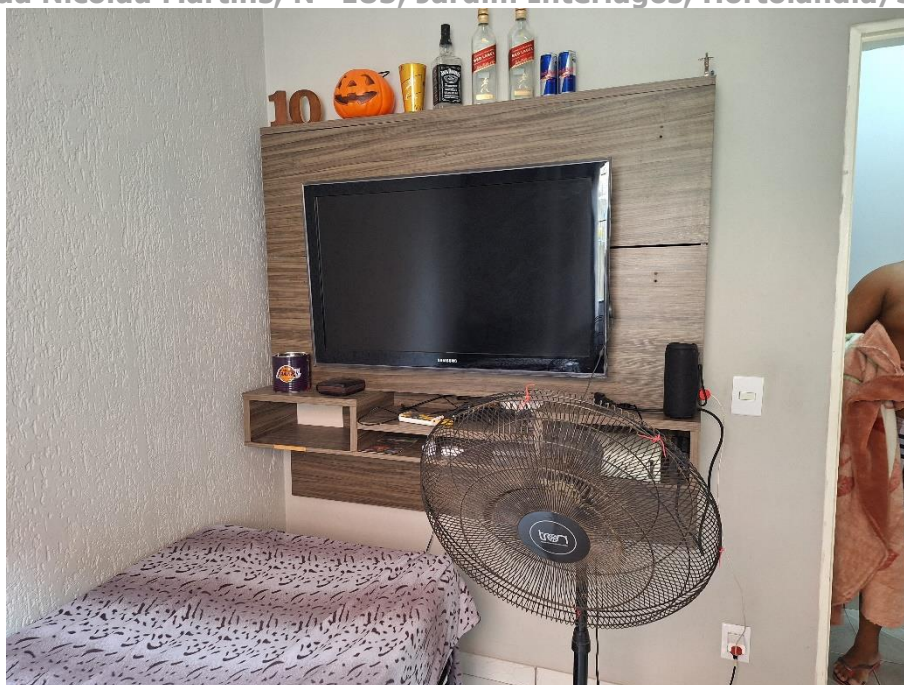
**Imagem 43 – Vista Interna – RESIDÊNCIA – QUARTO. Imóvel verificado durante a DILIGÊNCIA / VISTORIA, pela PERÍCIA DO JUÍZO no local apontado nos autos. Estrutura em alvenaria / reboco / pintura. Piso cerâmico. Esquadria em alumínio. Acesso franqueado pela EXECUTADA.**

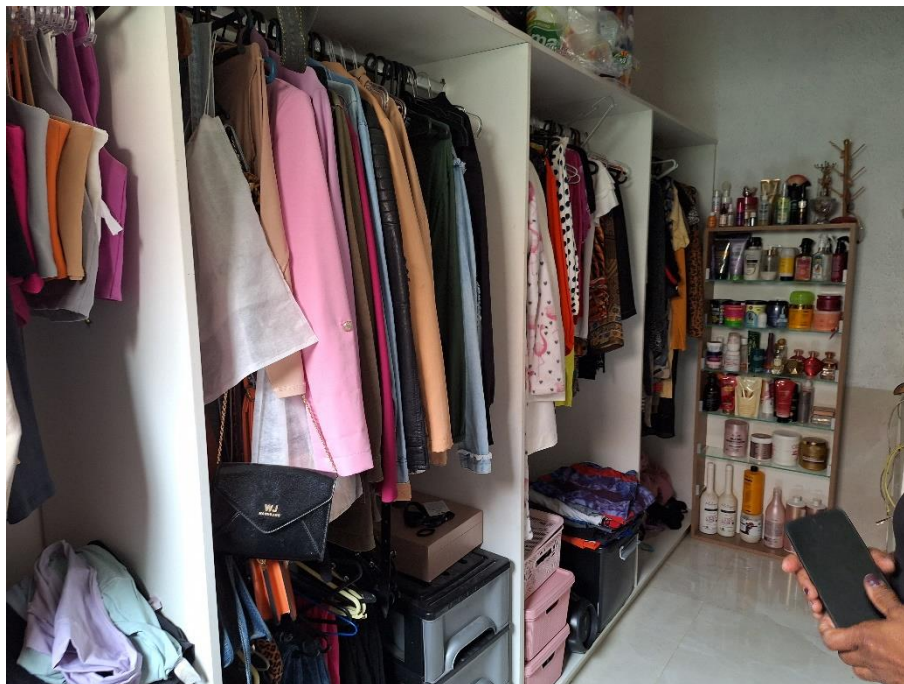
**Imagem 48 – Vista Interna – RESIDÊNCIA – QUARTO / CLOSET. Imóvel verificado durante a DILIGÊNCIA / VISTORIA, pela PERÍCIA DO JUÍZO no local apontado nos autos. Estrutura em alvenaria / reboco / pintura. Piso cerâmico. Esquadria em alumínio. Acesso franqueado pela EXECUTADA.**

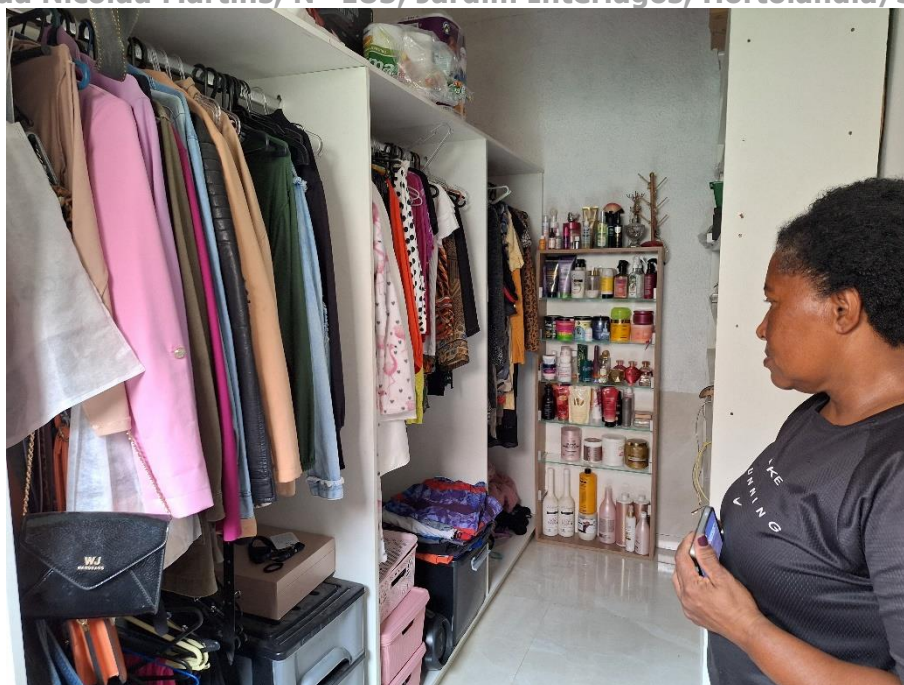
**Imagem 49 – Vista Interna – RESIDÊNCIA – QUARTO / CLOSET. Imóvel verificado durante a DILIGÊNCIA / VISTORIA, pela PERÍCIA DO JUÍZO no local apontado nos autos. Estrutura em alvenaria / reboco / pintura. Piso cerâmico. Esquadria em alumínio. Acesso franqueado pela EXECUTADA.**

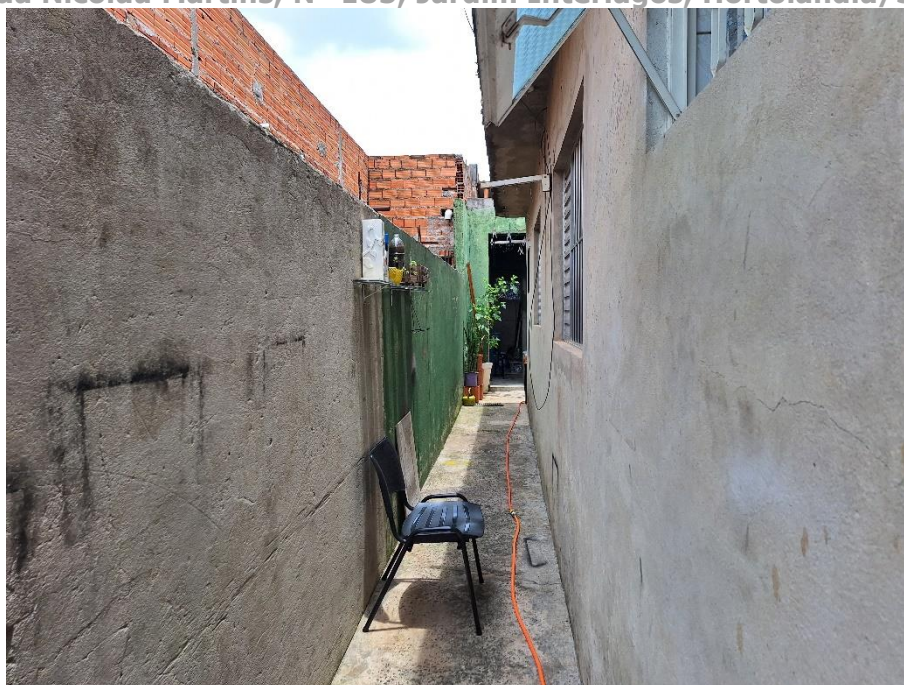
**Imagem 51 – Vista Interna – CORREDOR DE CIRCULAÇÃO. Imóvel verificado durante a DILIGÊNCIA / VISTORIA, pela PERÍCIA DO JUÍZO no local apontado nos autos. Estrutura em alvenaria / reboco. Piso cimentado. Acesso franqueado pela EXECUTADA.**

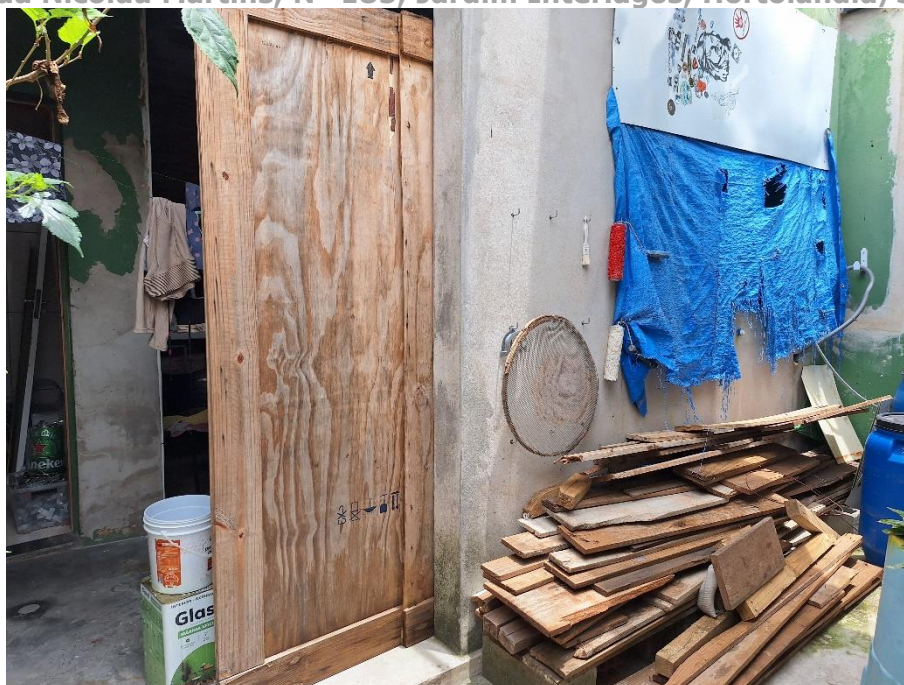
**Imagem 53 – Vista Interna – QUINTAL. Imóvel verificado durante a DILIGÊNCIA / VISTORIA, pela PERÍCIA DO JUÍZO no local apontado nos autos. Estrutura em alvenaria / reboco. Piso cimentado. Acesso franqueado pela EXECUTADA.**

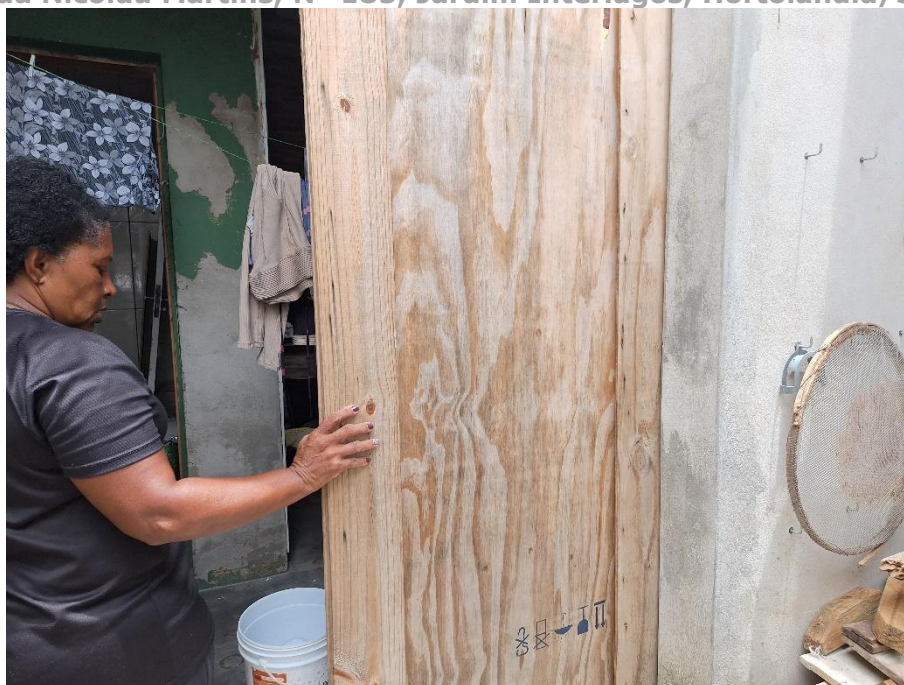
**Imagem 55 – Vista Interna – QUINTAL. Imóvel verificado durante a DILIGÊNCIA / VISTORIA, pela PERÍCIA DO JUÍZO no local apontado nos autos. Estrutura em alvenaria / reboco. Piso cimentado. Acesso franqueado pela EXECUTADA.**

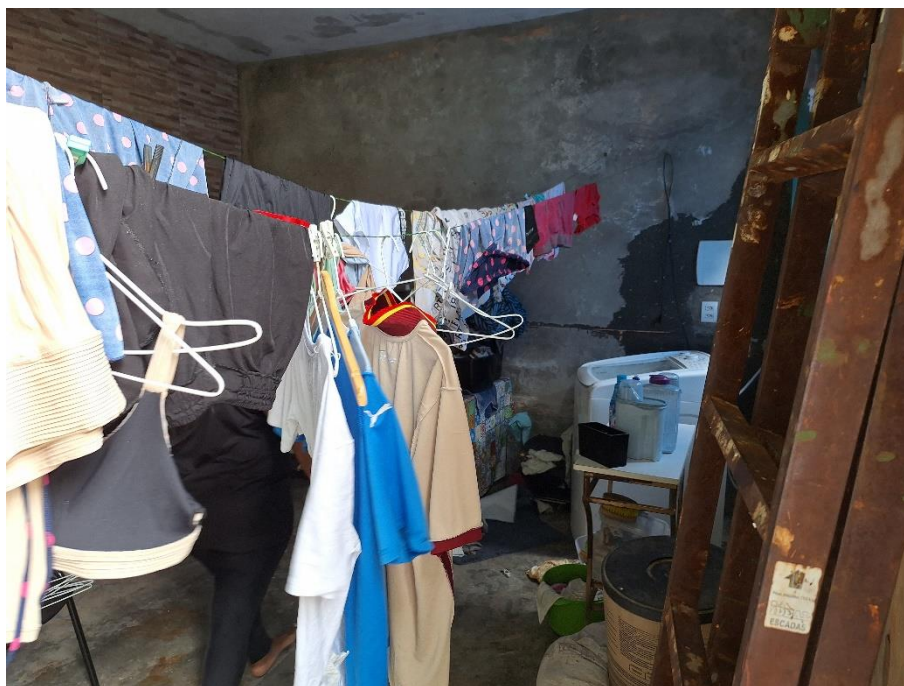
**Imagem 56 – Vista Interna – LAVANDERIA / ÁREA DE SERVIÇO. Imóvel verificado durante a DILIGÊNCIA / VISTORIA, pela PERÍCIA DO JUÍZO no local apontado nos autos. Estrutura em alvenaria / reboco. Piso cimentado. Acesso franqueado pela EXECUTADA.**

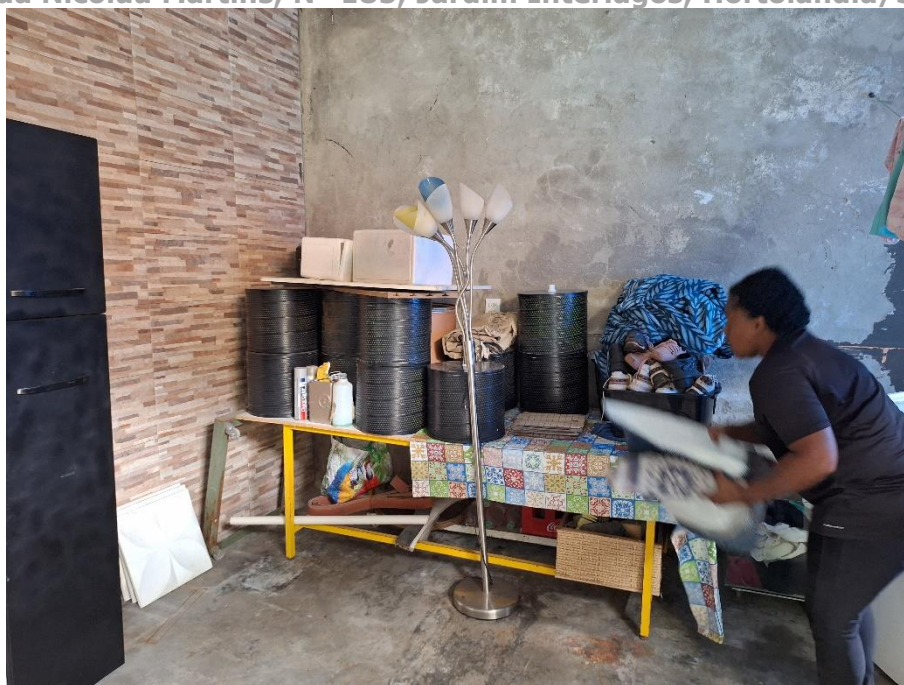
**Imagem 57 – Vista Interna – LAVANDERIA / ÁREA DE SERVIÇO. Imóvel verificado durante a DILIGÊNCIA / VISTORIA, pela PERÍCIA DO JUÍZO no local apontado nos autos. Estrutura em alvenaria / reboco. Piso cimentado. Revestimento cerâmico. Acesso franqueado pela EXECUTADA.**

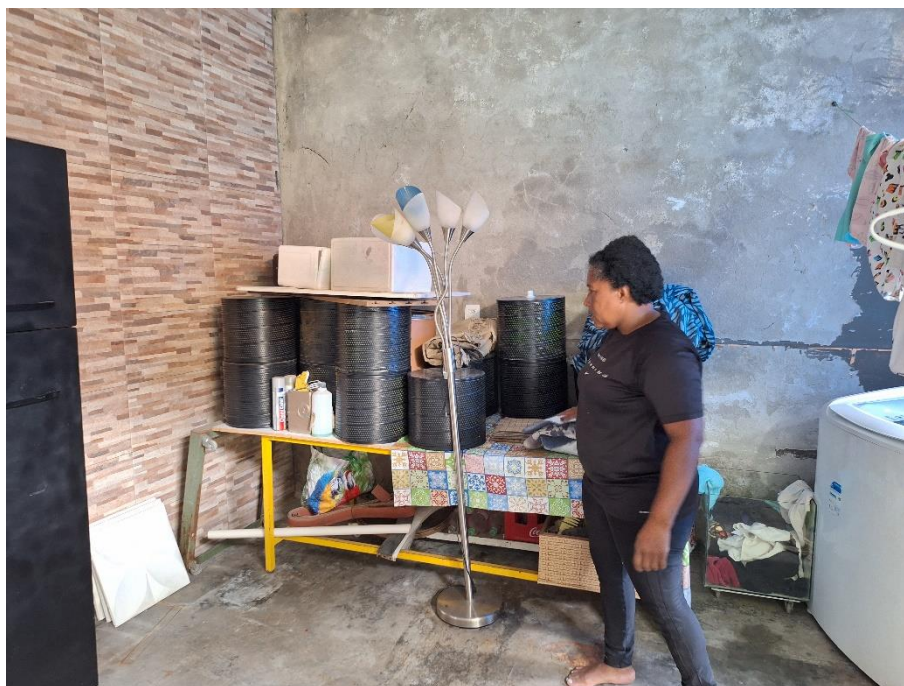
**Imagem 58 – Vista Interna – LAVANDERIA / ÁREA DE SERVIÇO. Imóvel verificado durante a DILIGÊNCIA / VISTORIA, pela PERÍCIA DO JUÍZO no local apontado nos autos. Estrutura em alvenaria / reboco. Piso cimentado. Revestimento cerâmico. Acesso franqueado pela EXECUTADA.**

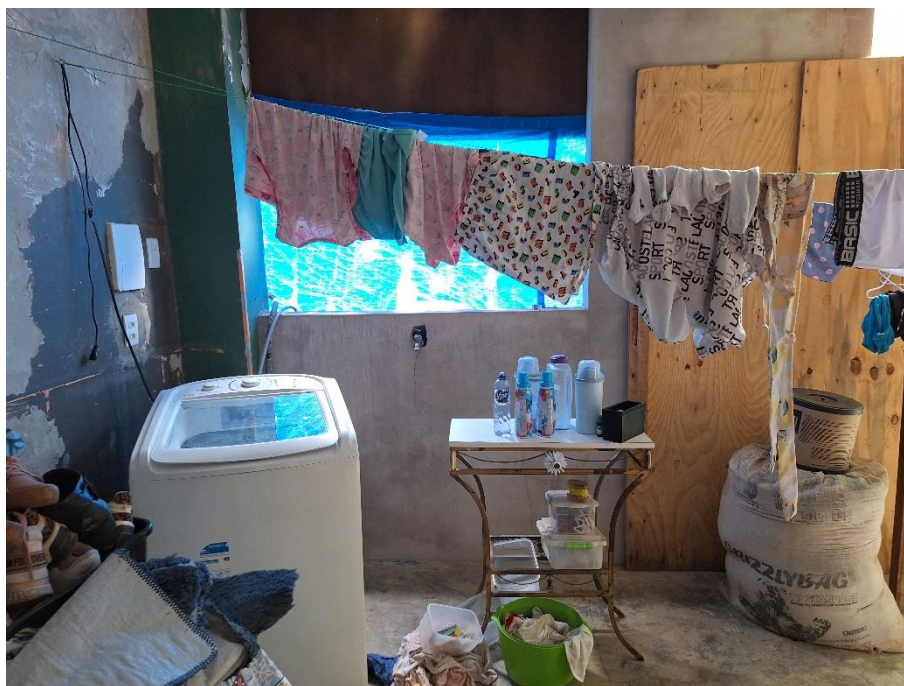
**Imagem 60 – Vista Interna – LAVANDERIA / ÁREA DE SERVIÇO. Imóvel verificado durante a DILIGÊNCIA / VISTORIA, pela PERÍCIA DO JUÍZO no local apontado nos autos. Estrutura em alvenaria / reboco. Piso cimentado. Acesso franqueado pela EXECUTADA.**

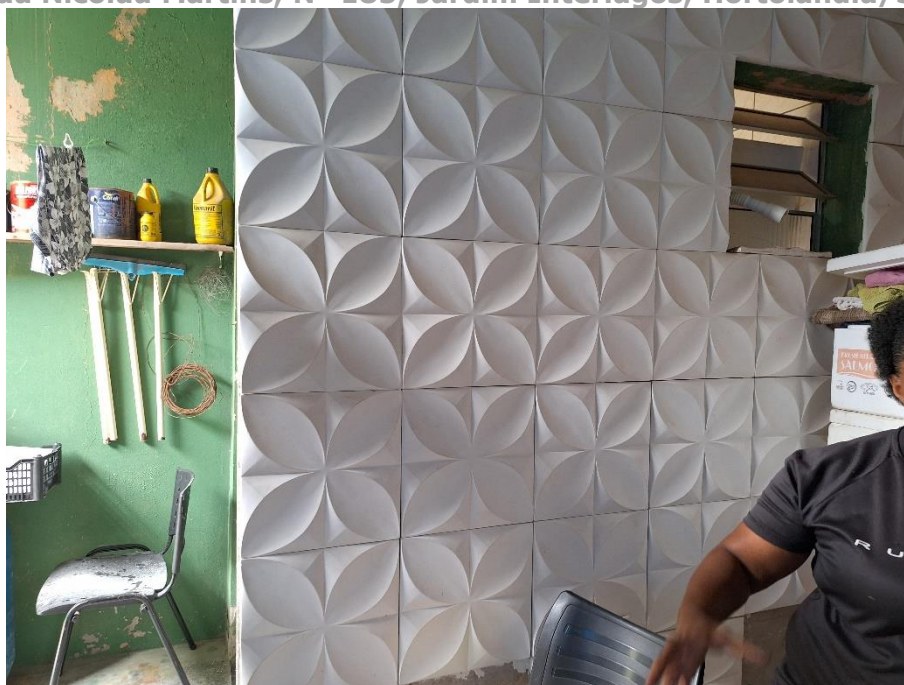
**Imagem 61 – Vista Interna – LAVANDERIA / ÁREA DE SERVIÇO. Imóvel verificado durante a DILIGÊNCIA / VISTORIA, pela PERÍCIA DO JUÍZO no local apontado nos autos. Estrutura em alvenaria / reboco. Piso cimentado. Revestimento em gesso. Acesso franqueado pela EXECUTADA.**
