Processo Digital N°: **0008002-24.2018.8.26.0229**

# LAUDO TÉCNICO

O imóvel enfocado situa-se na **Rua Nicolau Martins, nº 185, Jardim Interlagos**, situado em **HORTOLÂNDIA/SP**.

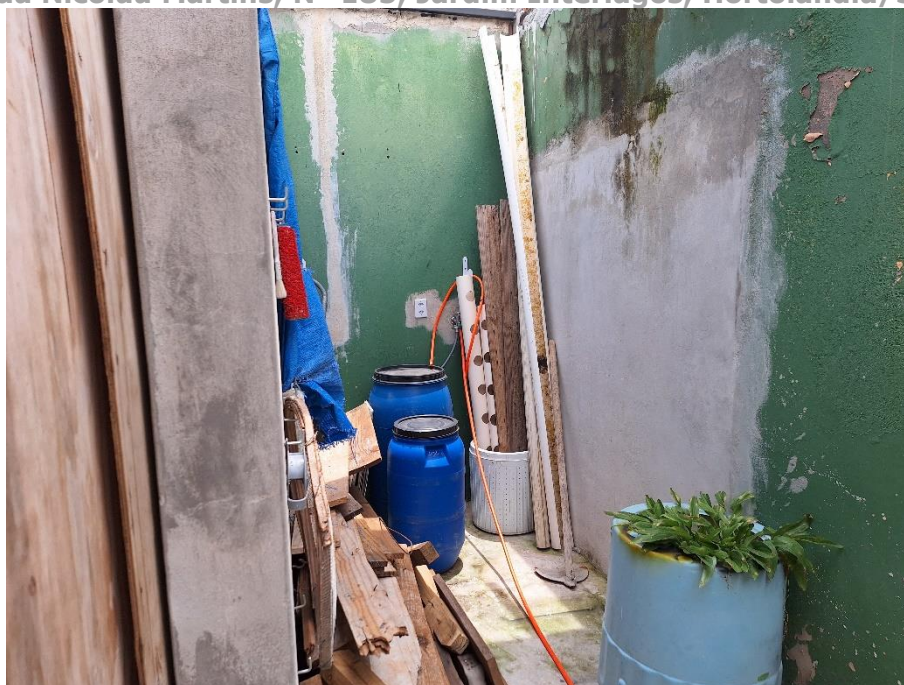
**Imagem 63 – Vista Interna – LAVANDERIA / ÁREA DE SERVIÇO. Imóvel verificado durante a DILIGÊNCIA / VISTORIA, pela PERÍCIA DO JUÍZO no local apontado nos autos. Estrutura em alvenaria / reboco. Piso cimentado.**  
**Acesso franqueado pela EXECUTADA.**

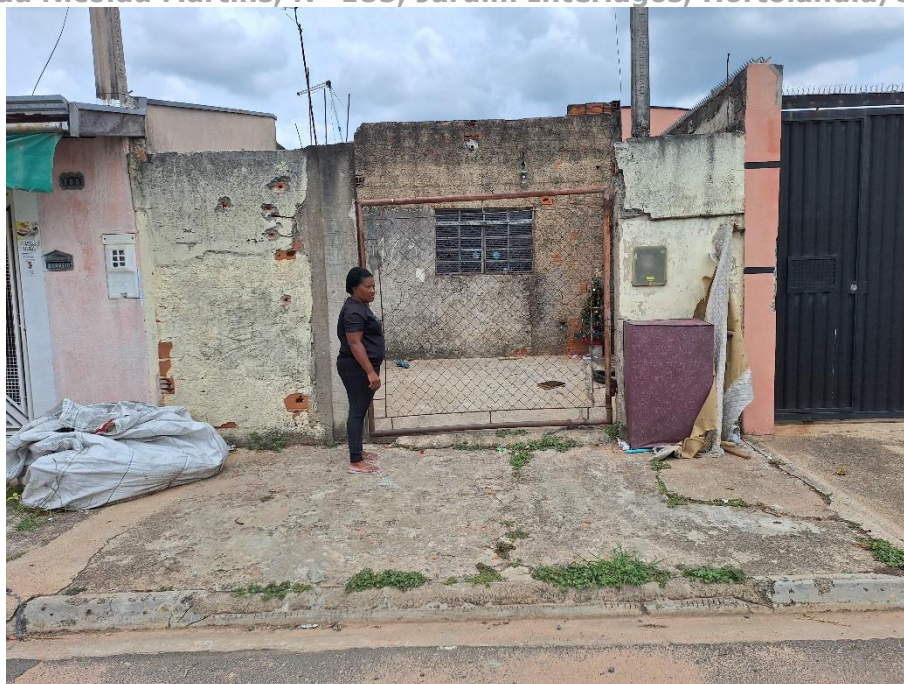
**Imagem 68 – Vista Externa – FACHADA PRINCIPAL – RESIDÊNCIA. Imóvel verificado durante a DILIGÊNCIA / VISTORIA, pela PERÍCIA DO JUÍZO no local apontado nos autos. Muro em alvenaria / reboco / pintura. Portão de ferro. Acesso franqueado pela EXECUTADA.**

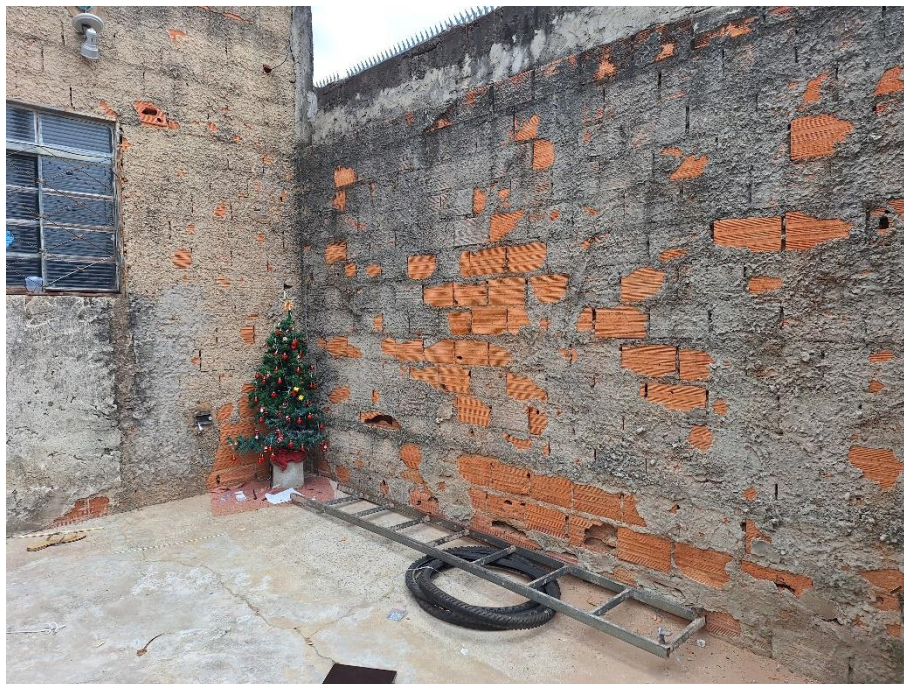
**Imagem 69 – Vista Interna – RESIDÊNCIA – GARAGEM / QUINTAL. Imóvel verificado durante a DILIGÊNCIA / VISTORIA, pela PERÍCIA DO JUÍZO no local apontado nos autos. Muro em alvenaria / reboco. Piso cimentado. Acesso franqueado pela EXECUTADA.**

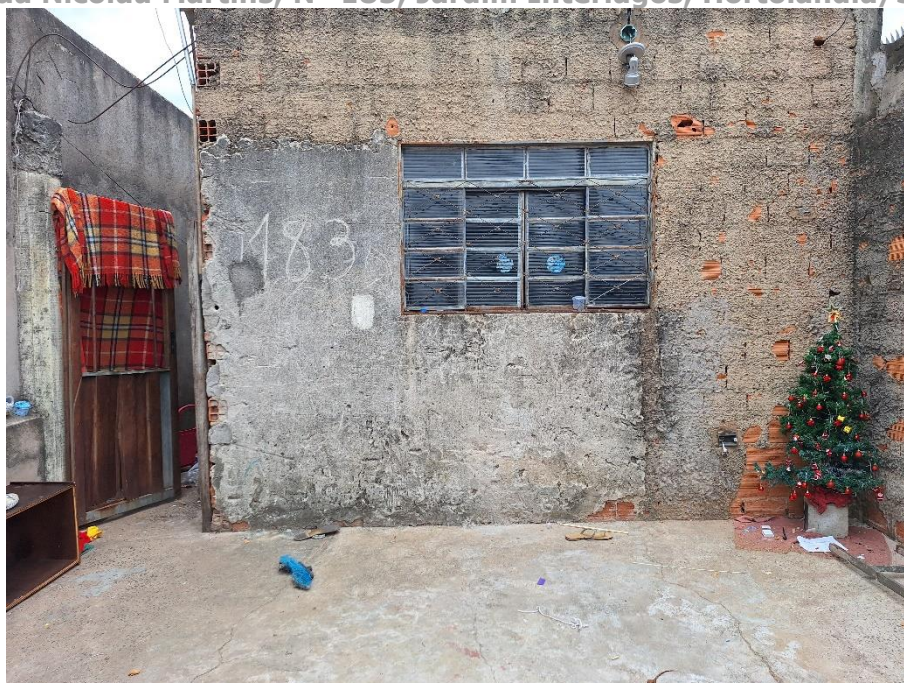
**Imagem 70 – Vista Interna – RESIDÊNCIA – GARAGEM / QUINTAL. Imóvel verificado durante a DILIGÊNCIA / VISTORIA, pela PERÍCIA DO JUÍZO no local apontado nos autos. Estrutura em alvenaria / reboco. Piso cimentado. Acesso franqueado pela EXECUTADA.**

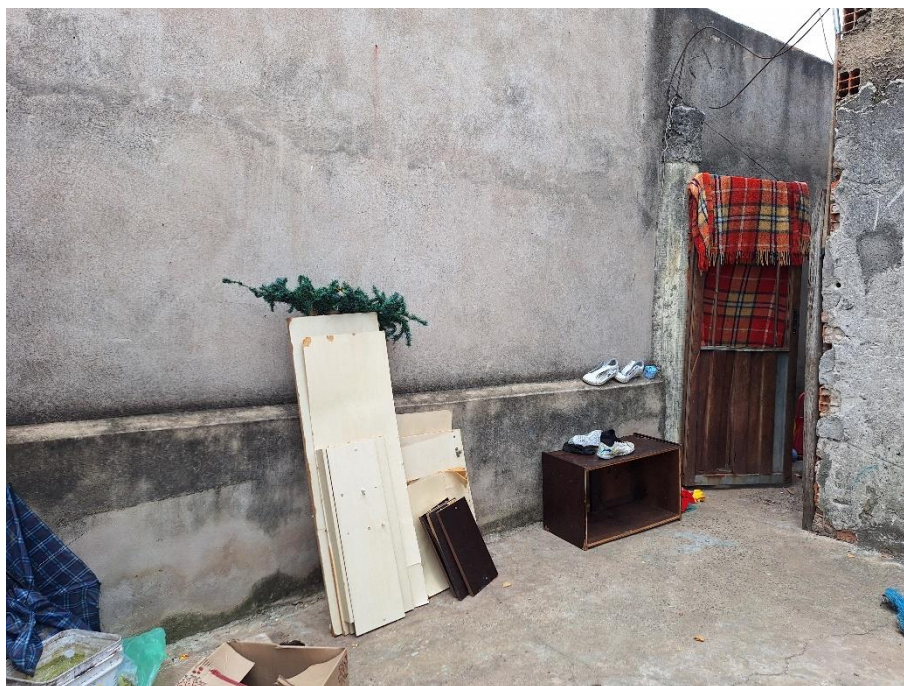
**Imagem 71 – Vista Interna – RESIDÊNCIA – GARAGEM / QUINTAL. Imóvel verificado durante a DILIGÊNCIA / VISTORIA, pela PERÍCIA DO JUÍZO no local apontado nos autos. Estrutura em alvenaria / reboco. Piso cimentado. Acesso franqueado pela EXECUTADA.**

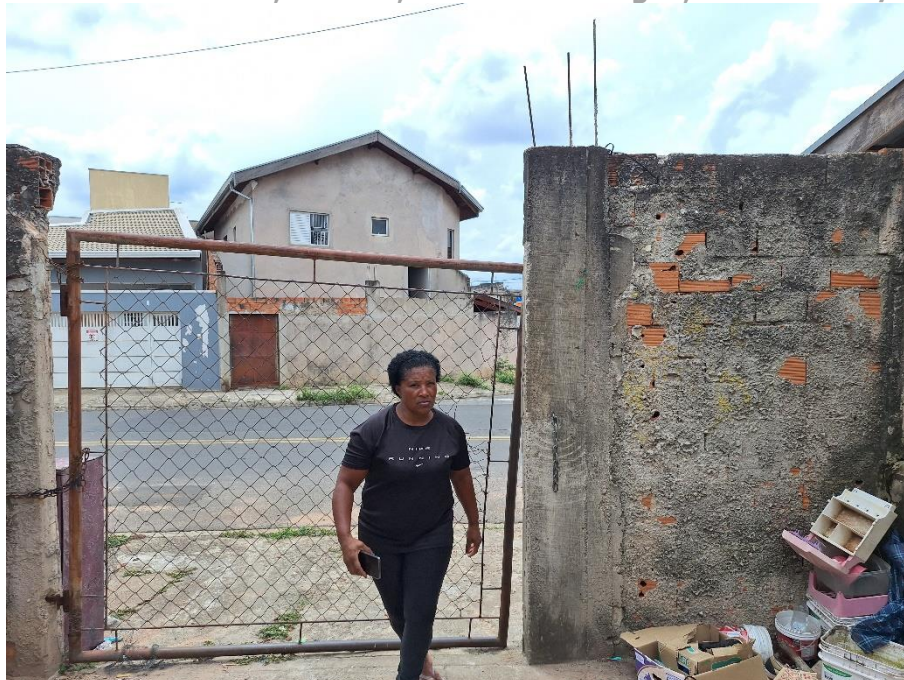
**Imagem 72 – Vista Interna – RESIDÊNCIA – GARAGEM / QUINTAL. Imóvel verificado durante a DILIGÊNCIA / VISTORIA, pela PERÍCIA DO JUÍZO no local apontado nos autos. Estrutura em alvenaria / reboco. Piso cimentado. Portão de ferro. Acesso franqueado pela EXECUTADA.**

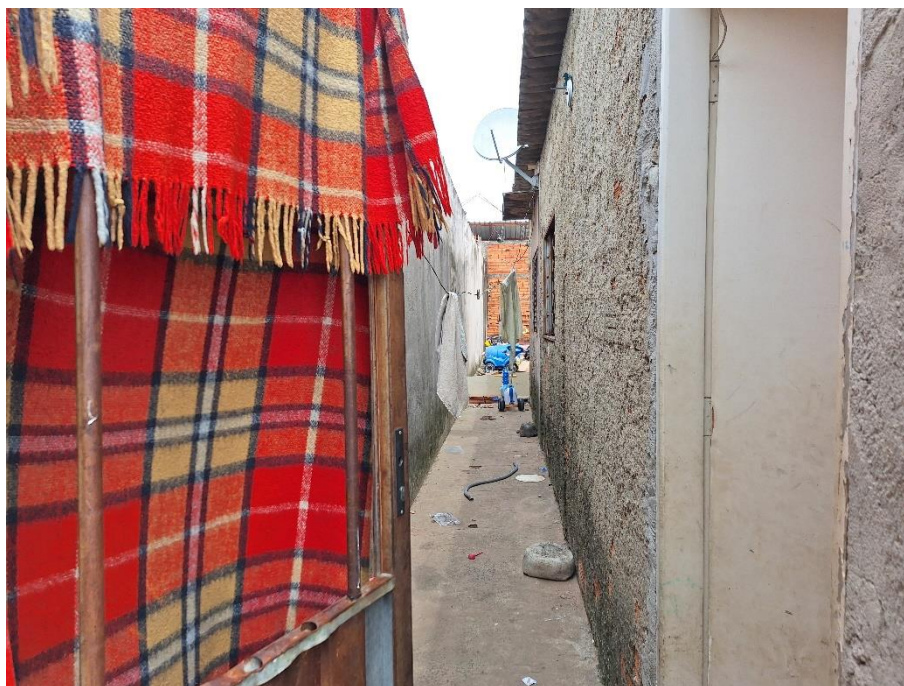
**Imagem 73 – Vista Interna – RESIDÊNCIA – CORREDOR DE CIRCULAÇÃO. Imóvel verificado durante a DILIGÊNCIA / VISTORIA, pela PERÍCIA DO JUÍZO no local apontado nos autos. Estrutura em alvenaria / reboco. Piso cimentado. Acesso franqueado pela EXECUTADA.**

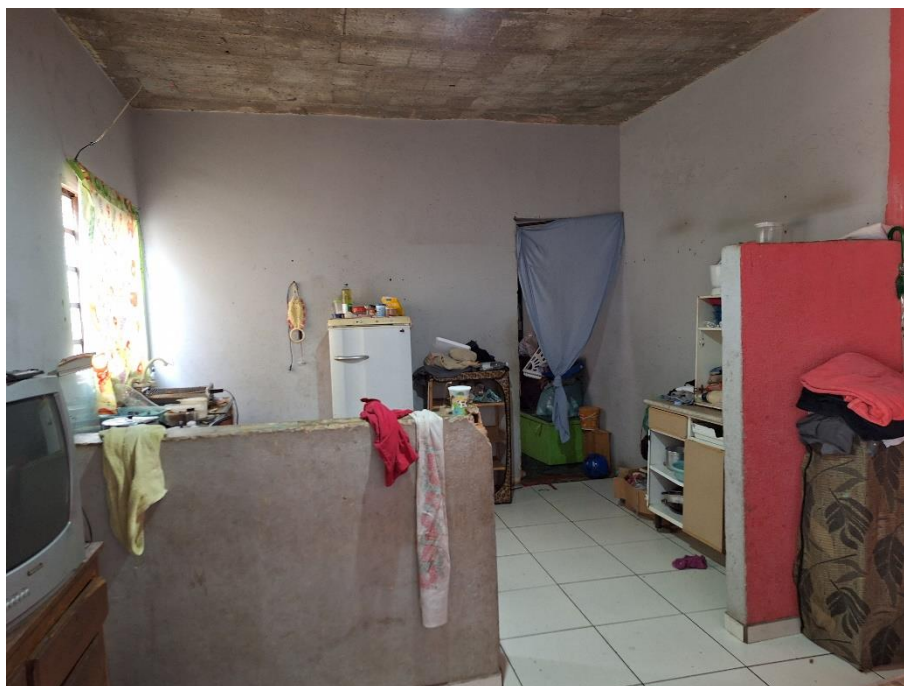
**Imagem 75 – Vista Interna – RESIDÊNCIA – Vista para COZINHA. Imóvel verificado durante a DILIGÊNCIA / VISTORIA, pela PERÍCIA DO JUÍZO no local apontado nos autos. Estrutura em alvenaria / reboco / pintura. Piso cerâmico. Acesso franqueado pela EXECUTADA.**

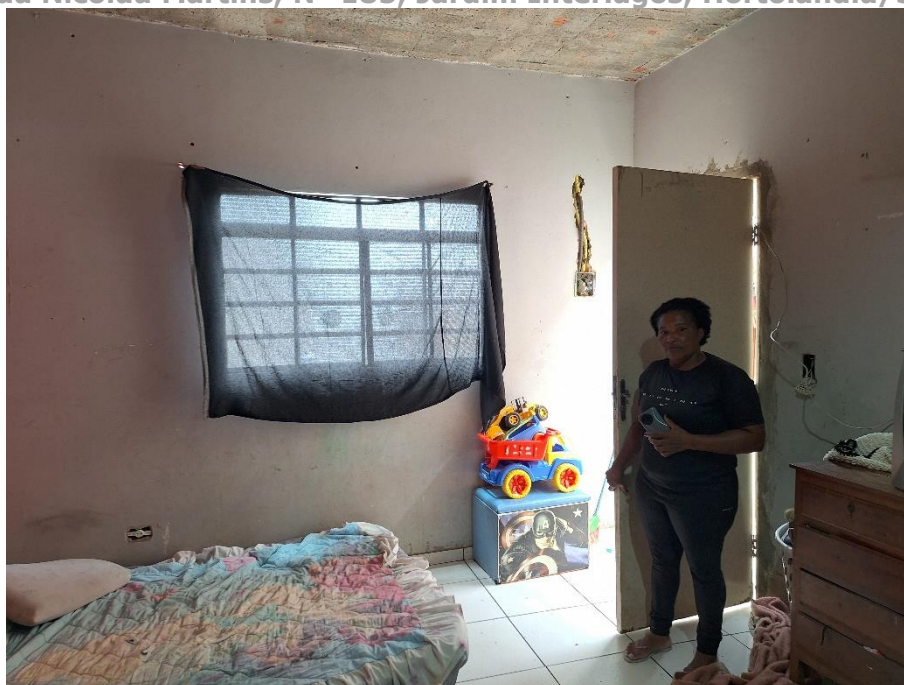
**Imagem 76 – Vista Interna – RESIDÊNCIA – Vista para QUARTO / SALA DE ESTAR. Imóvel verificado durante a DILIGÊNCIA / VISTORIA, pela PERÍCIA DO JUÍZO no local apontado nos autos. Estrutura em alvenaria / reboco / pintura. Piso cerâmico. Esquadria de ferro. Acesso franqueado pela EXECUTADA.**

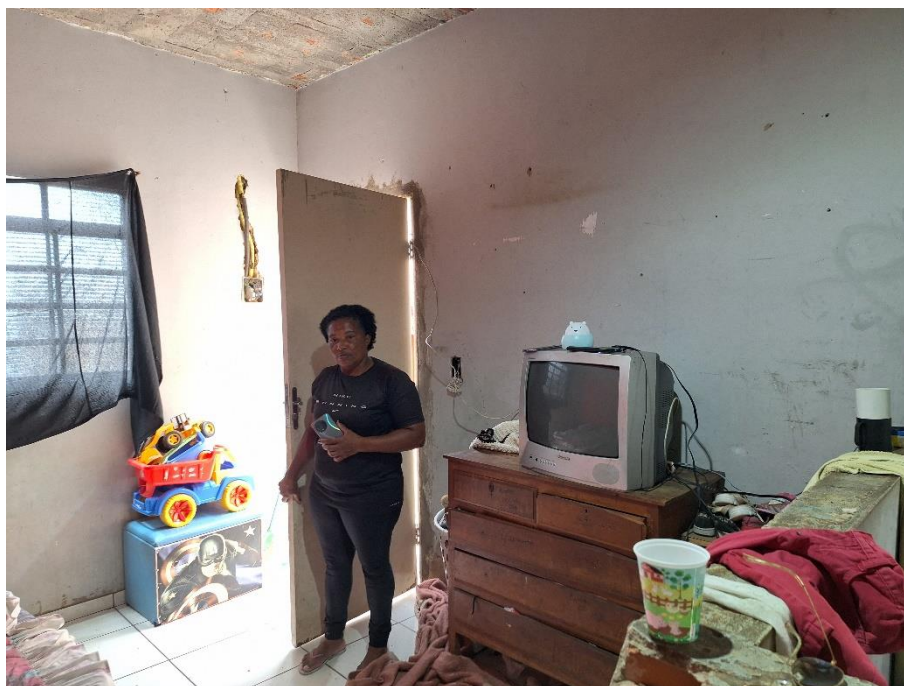
**Imagem 77 – Vista Interna – RESIDÊNCIA – Vista para QUARTO / SALA DE ESTAR. Imóvel verificado durante a DILIGÊNCIA / VISTORIA, pela PERÍCIA DO JUÍZO no local apontado nos autos. Estrutura em alvenaria / reboco / pintura. Piso cerâmico. Esquadria de ferro.**

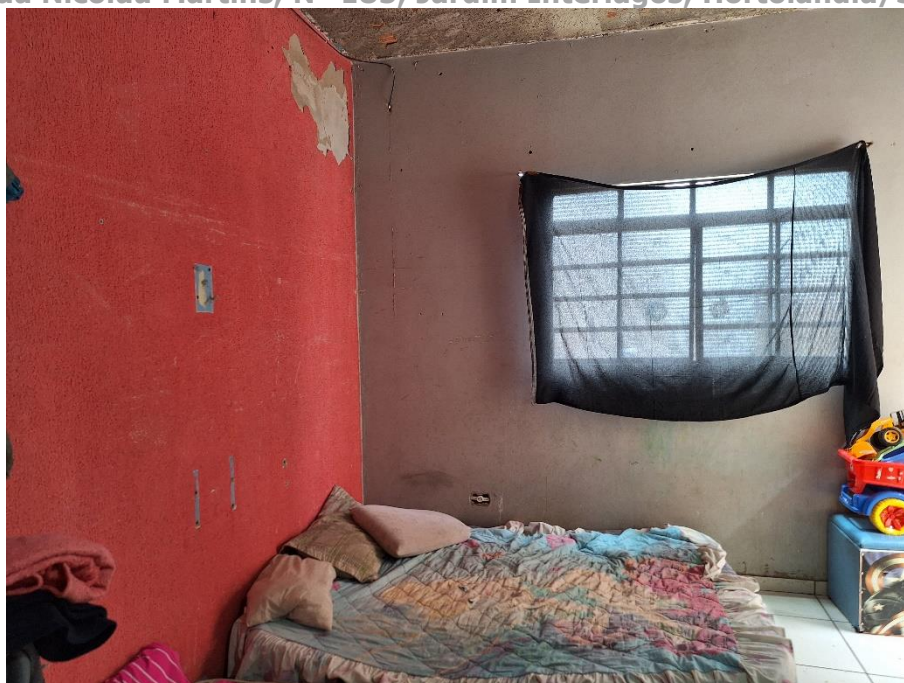
**Imagem 78 – Vista Interna – RESIDÊNCIA – Vista para QUARTO / SALA DE ESTAR. Imóvel verificado durante a DILIGÊNCIA / VISTORIA, pela PERÍCIA DO JUÍZO no local apontado nos autos. Estrutura em alvenaria / reboco / pintura. Piso cerâmico. Esquadria de ferro.**

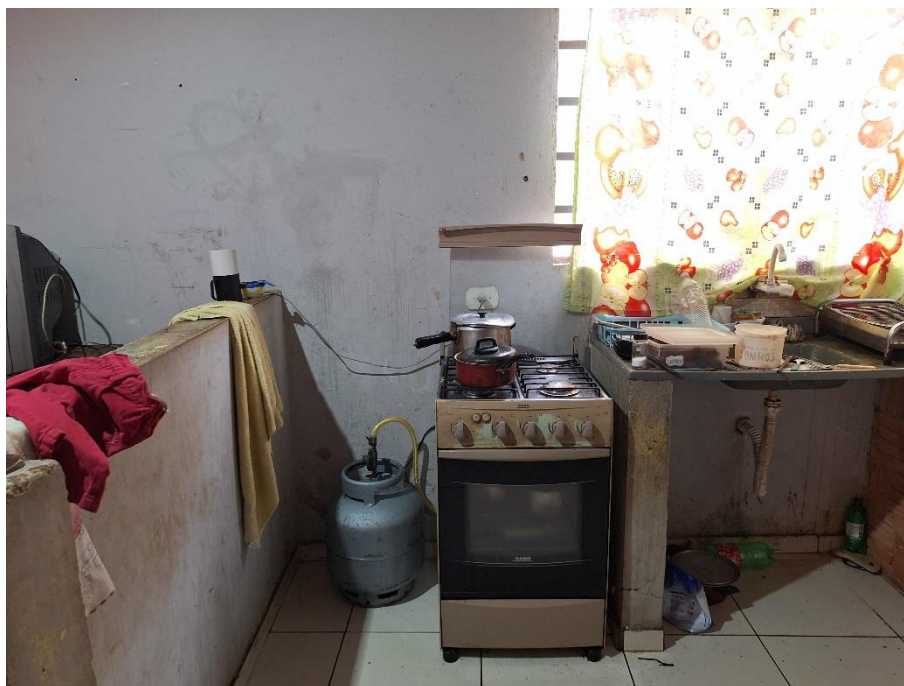
**Imagem 79 – Vista Interna – RESIDÊNCIA – COZINHA.** Imóvel verificado durante a DILIGÊNCIA / VISTORIA, pela PERÍCIA DO JUÍZO no local apontado nos autos. Estrutura em alvenaria / reboco / pintura. Piso cerâmico. Esquadria de ferro. Acesso franqueado pela EXECUTADA.

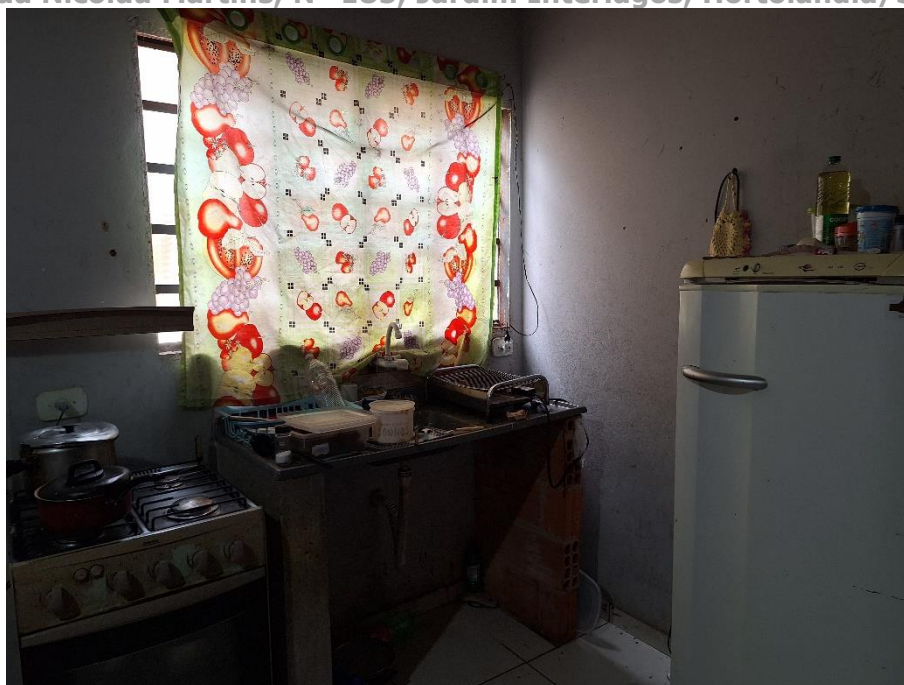
**Imagem 80 – Vista Interna – RESIDÊNCIA – COZINHA.** Imóvel verificado durante a DILIGÊNCIA / VISTORIA, pela PERÍCIA DO JUÍZO no local apontado nos autos. Estrutura em alvenaria / reboco / pintura. Piso cerâmico. Esquadria de ferro. Acesso franqueado pela EXECUTADA.

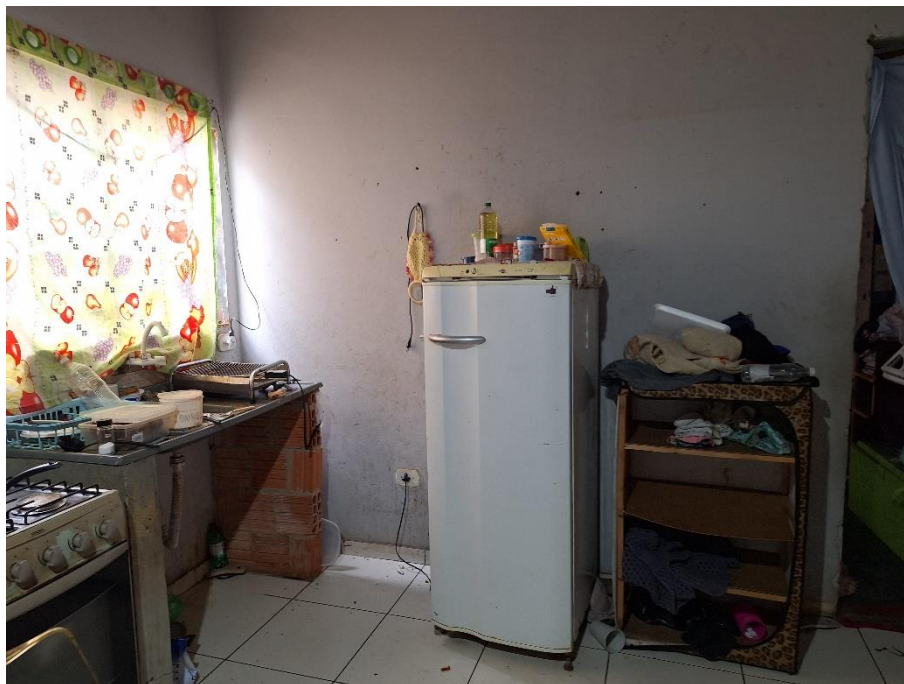
**Imagem 81 – Vista Interna – RESIDÊNCIA – COZINHA.** Imóvel verificado durante a DILIGÊNCIA / VISTORIA, pela PERÍCIA DO JUÍZO no local apontado nos autos. Estrutura em alvenaria / reboco / pintura. Piso cerâmico. Esquadria de ferro. Acesso franqueado pela EXECUTADA.

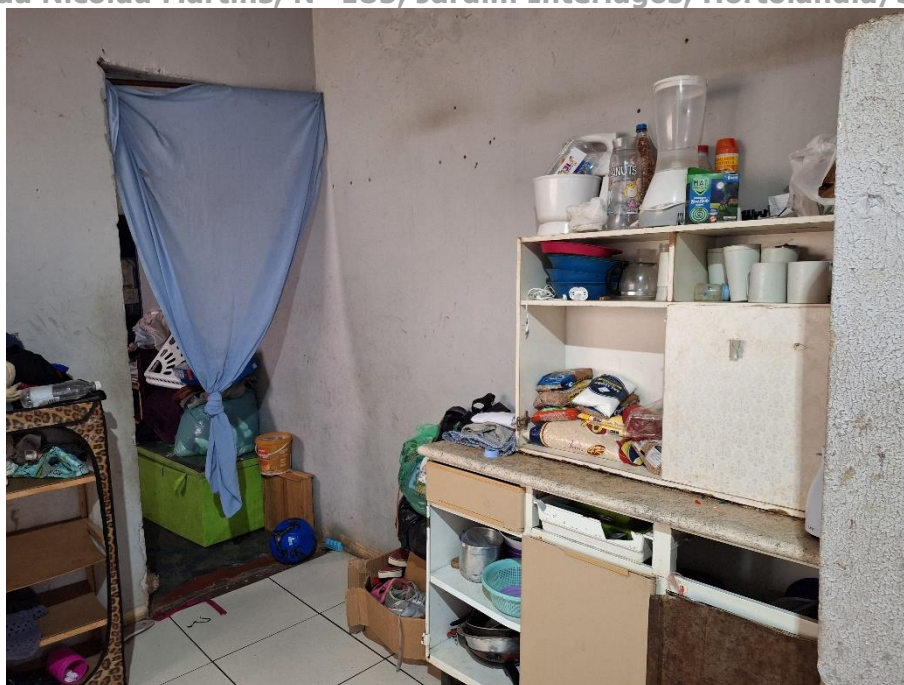
**Imagem 82 – Vista Interna – RESIDÊNCIA – COZINHA.** Imóvel verificado durante a DILIGÊNCIA / VISTORIA, pela PERÍCIA DO JUÍZO no local apontado nos autos. Estrutura em alvenaria / reboco / pintura. Piso cerâmico. Esquadria de ferro. Acesso franqueado pela EXECUTADA.

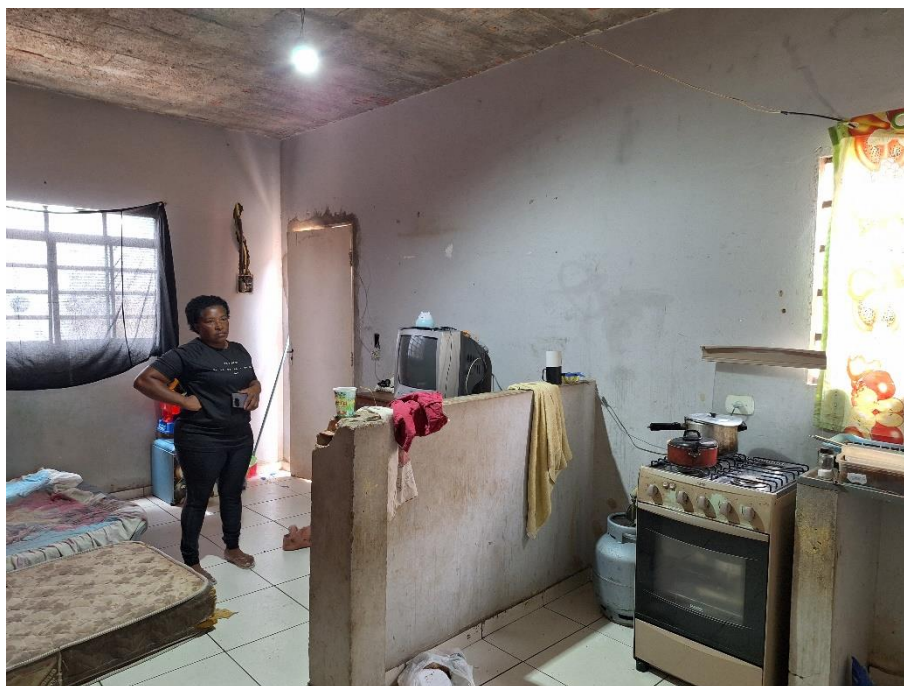
**Imagem 83 – Vista Interna – RESIDÊNCIA – COZINHA.** Imóvel verificado durante a DILIGÊNCIA / VISTORIA, pela PERÍCIA DO JUÍZO no local apontado nos autos. Estrutura em alvenaria / reboco / pintura. Piso cerâmico. Esquadria de ferro. Acesso franqueado pela EXECUTADA.

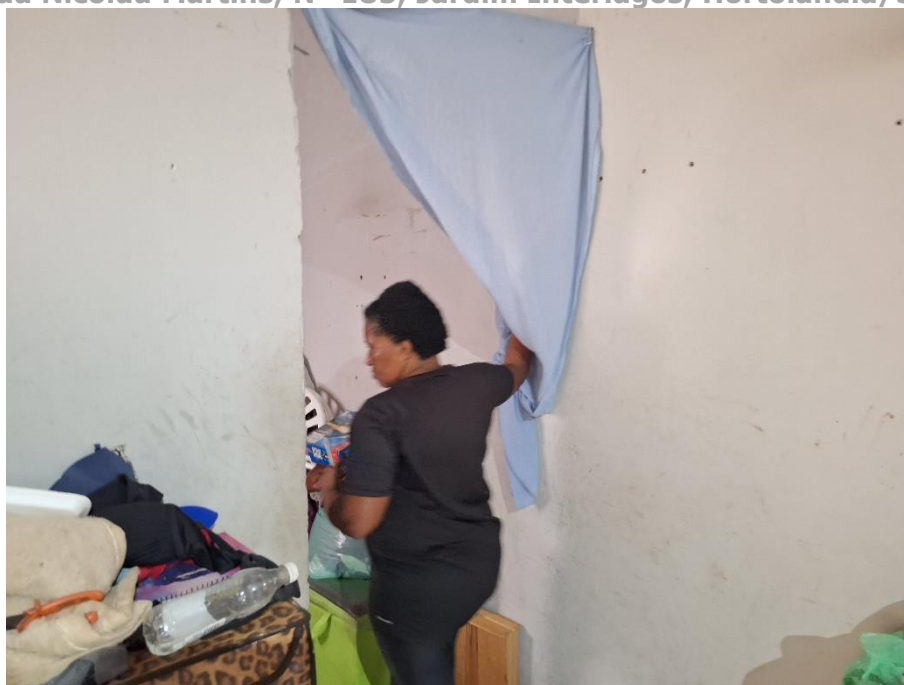
**Imagem 84 – Vista Interna – RESIDÊNCIA – COZINHA.** Imóvel verificado durante a DILIGÊNCIA / VISTORIA, pela PERÍCIA DO JUÍZO no local apontado nos autos. Estrutura em alvenaria / reboco / pintura. Piso cerâmico. Esquadria de ferro. Acesso franqueado pela EXECUTADA.

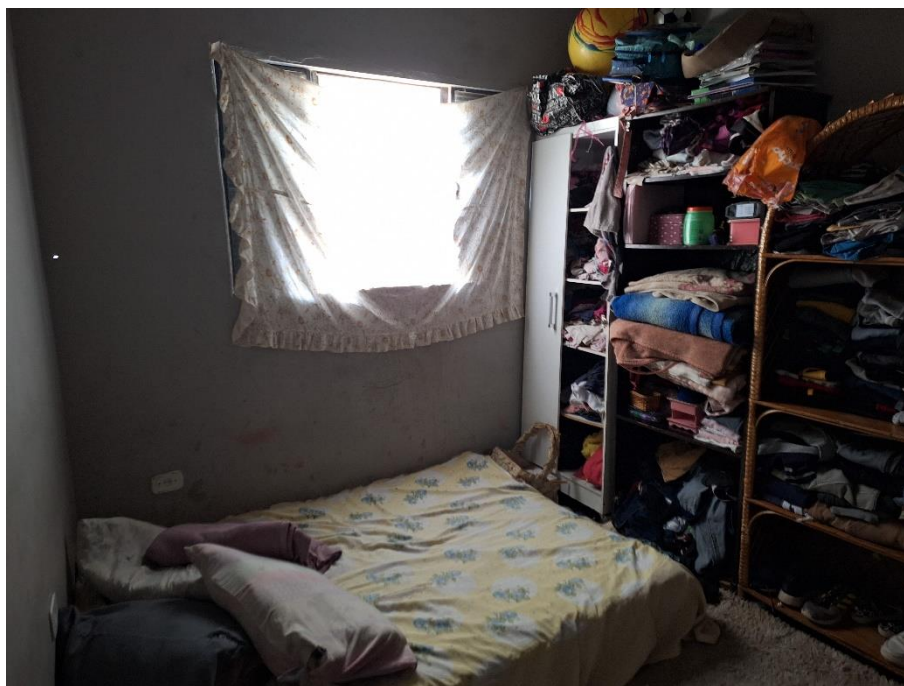
**Imagem 85 – Vista Interna – RESIDÊNCIA – QUARTO. Imóvel verificado durante a DILIGÊNCIA / VISTORIA, pela PERÍCIA DO JUÍZO no local apontado nos autos. Estrutura em alvenaria / reboco / pintura. Piso cerâmico. Esquadria de ferro. Acesso franqueado pela EXECUTADA.**

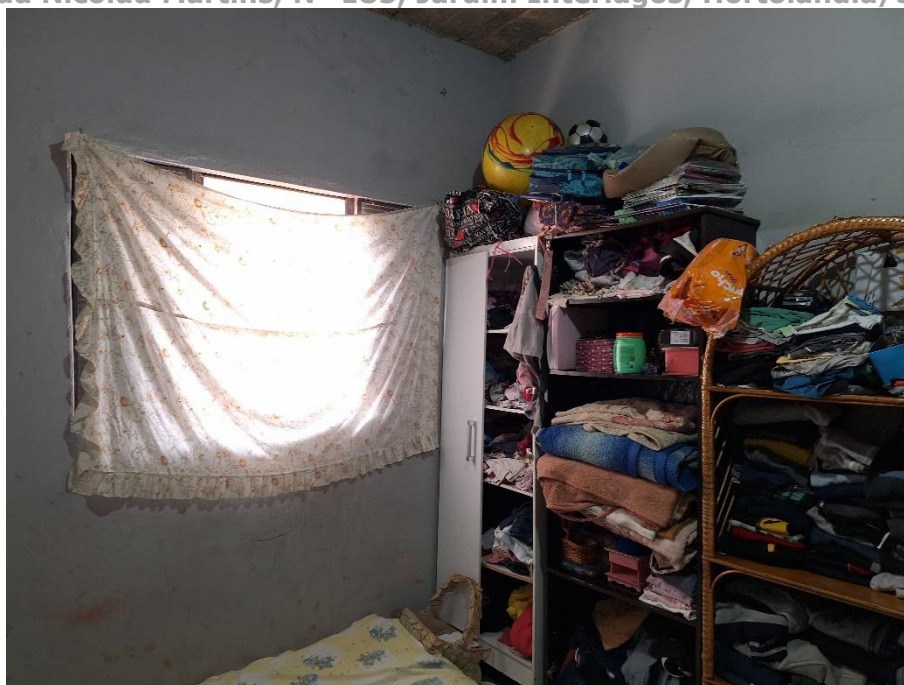
**Imagem 86 – Vista Interna – RESIDÊNCIA – QUARTO. Imóvel verificado durante a DILIGÊNCIA / VISTORIA, pela PERÍCIA DO JUÍZO no local apontado nos autos. Estrutura em alvenaria / reboco / pintura. Piso cerâmico. Esquadria de ferro. Acesso franqueado pela EXECUTADA.**

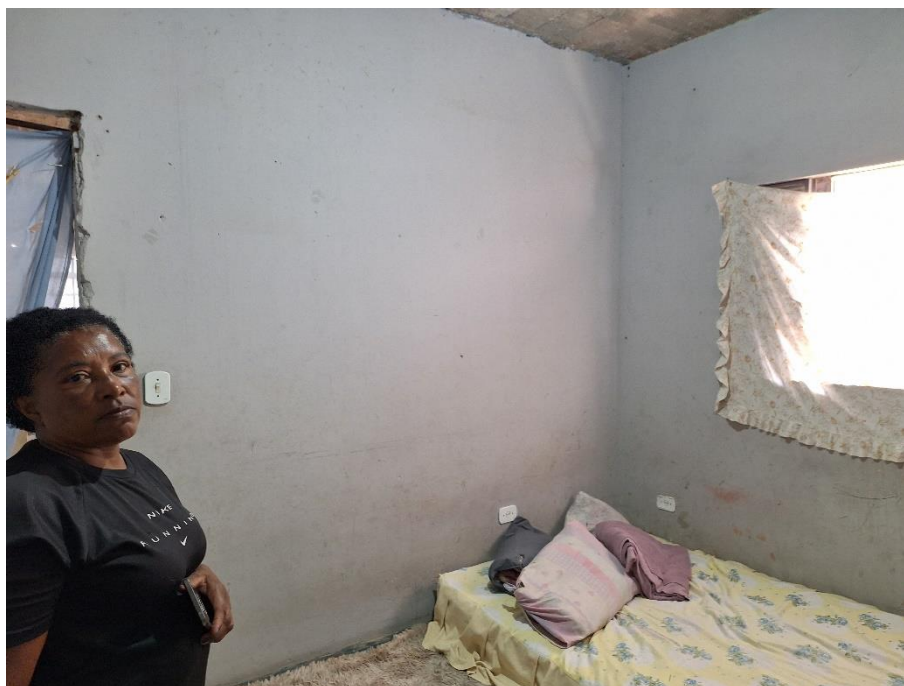
**Imagem 87 – Vista Interna – RESIDÊNCIA – QUARTO. Imóvel verificado durante a DILIGÊNCIA / VISTORIA, pela PERÍCIA DO JUÍZO no local apontado nos autos. Estrutura em alvenaria / reboco / pintura. Piso cerâmico. Esquadria de ferro. Acesso franqueado pela EXECUTADA.**

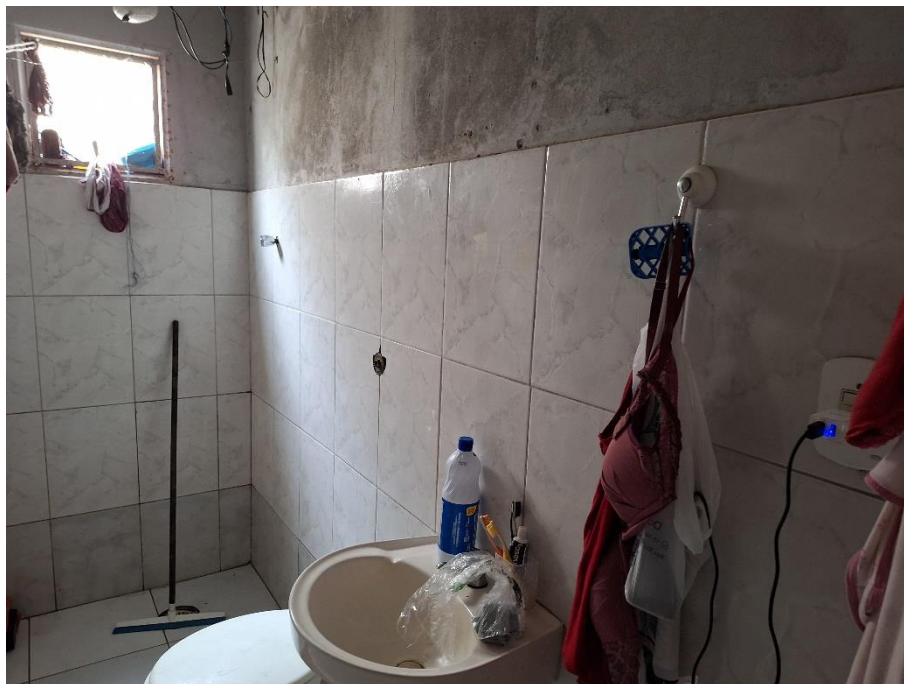
**Imagem 89 – Vista Interna – RESIDÊNCIA – BANHEIRO.** Imóvel verificado durante a DILIGÊNCIA / VISTORIA, pela PERÍCIA DO JUÍZO no local apontado nos autos. Estrutura em alvenaria / reboco / pintura. Piso e revestimento cerâmico. Acesso franqueado pela EXECUTADA.

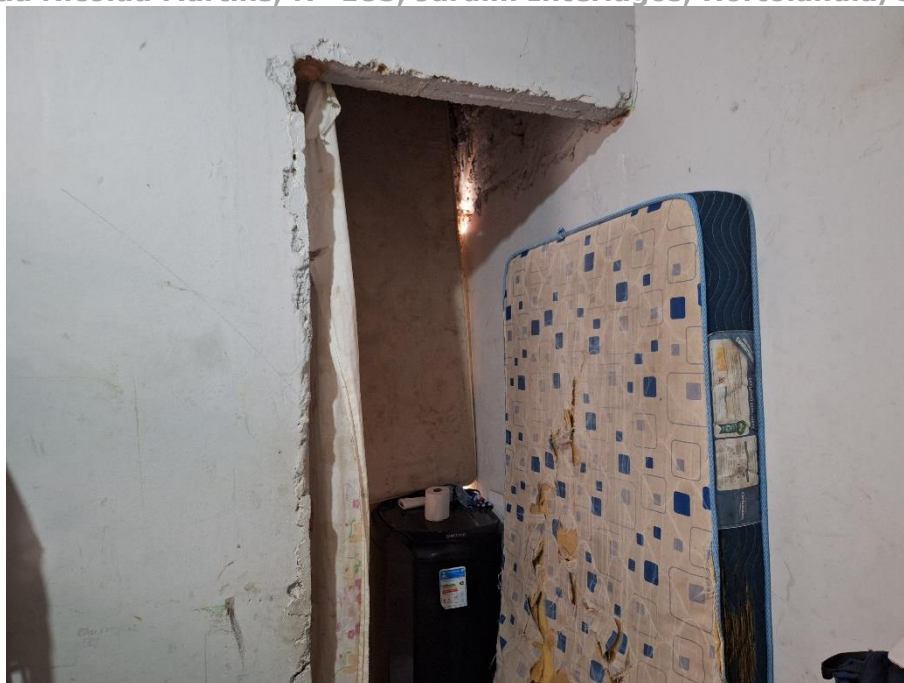
**Imagem 90 – Vista Interna – RESIDÊNCIA – QUARTO.** Imóvel verificado durante a DILIGÊNCIA / VISTORIA, pela PERÍCIA DO JUÍZO no local apontado nos autos. Estrutura em alvenaria / reboco / pintura. Piso cerâmico. Esquadria de ferro. Acesso franqueado pela EXECUTADA.

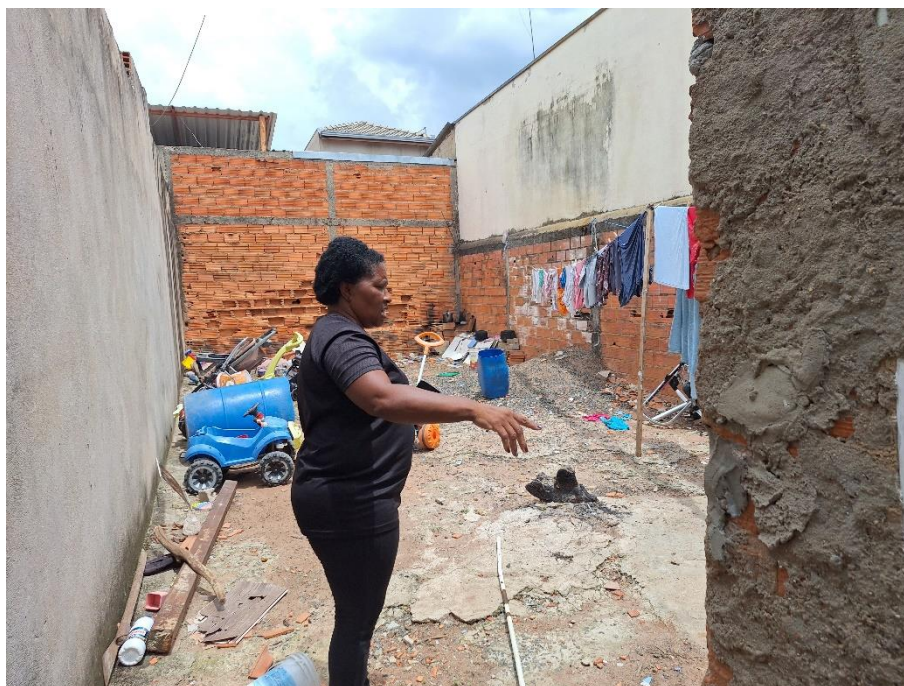
**Imagem 93 – Vista Interna – RESIDÊNCIA – QUINTAL / LAVANDERIA / ÁREA DE SERVIÇO. Imóvel verificado durante a DILIGÊNCIA / VISTORIA, pela PERÍCIA DO JUÍZO no local apontado nos autos. Estrutura em alvenaria / reboco. Piso cimentado. Acesso franqueado pela EXECUTADA.**

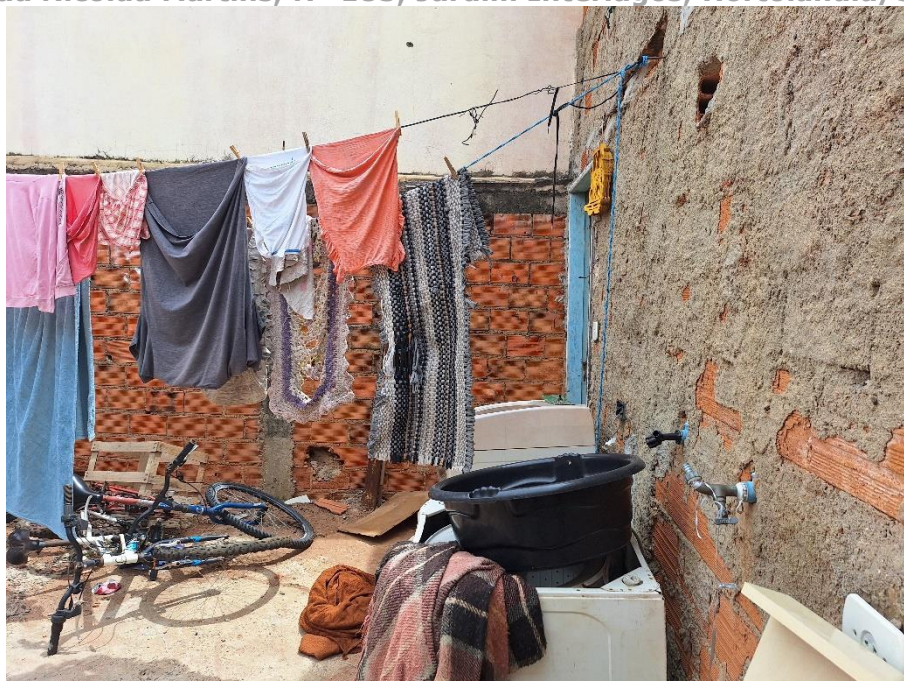
**Imagem 94 – Vista Interna – RESIDÊNCIA – QUINTAL / LAVANDERIA / ÁREA DE SERVIÇO. Imóvel verificado durante a DILIGÊNCIA / VISTORIA, pela PERÍCIA DO JUÍZO no local apontado nos autos. Estrutura em alvenaria / reboco. Piso cimentado. Acesso franqueado pela EXECUTADA.**

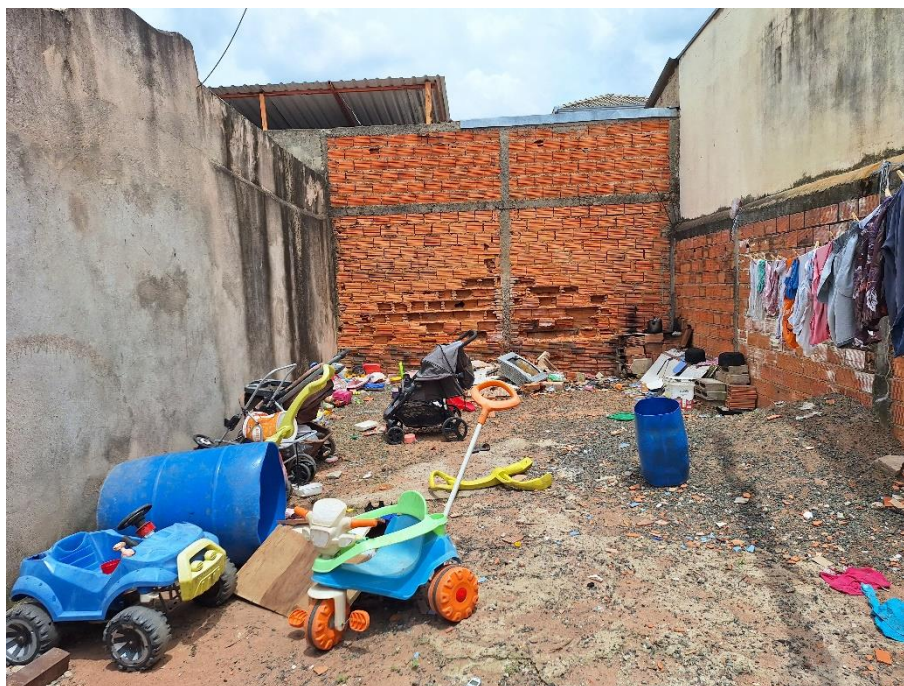
**Imagem 95 – Vista Interna – RESIDÊNCIA – QUINTAL / LAVANDERIA / ÁREA DE SERVIÇO. Imóvel verificado durante a DILIGÊNCIA / VISTORIA, pela PERÍCIA DO JUÍZO no local apontado nos autos. Estrutura em alvenaria / reboco. Piso cimentado. Acesso franqueado pela EXECUTADA.**

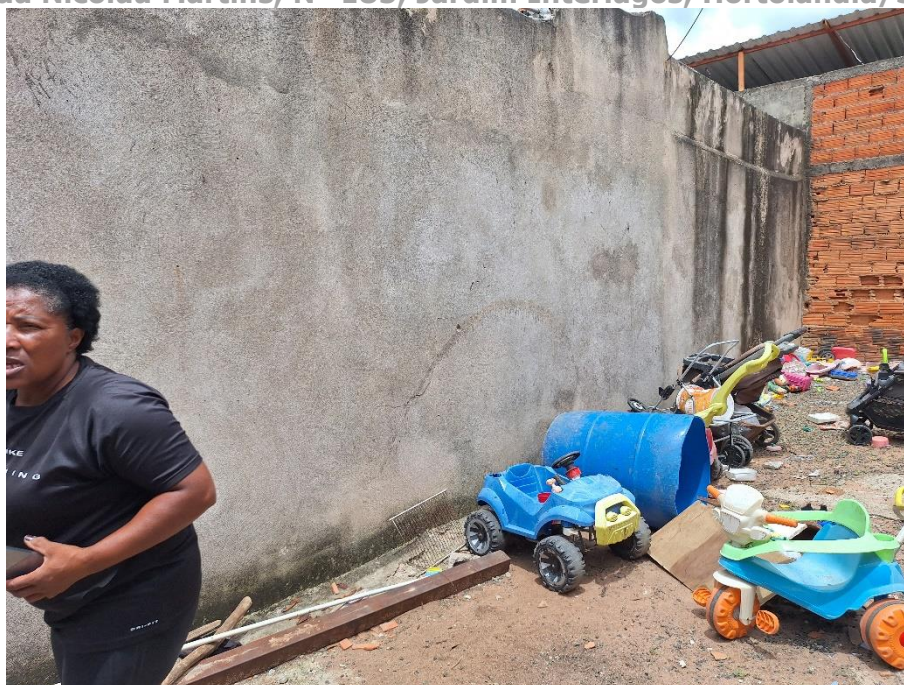
**Imagem 96 – Vista Interna – RESIDÊNCIA – QUINTAL / LAVANDERIA / ÁREA DE SERVIÇO. Imóvel verificado durante a DILIGÊNCIA / VISTORIA, pela PERÍCIA DO JUÍZO no local apontado nos autos. Estrutura em alvenaria / reboco. Piso cimentado. Acesso franqueado pela EXECUTADA.**

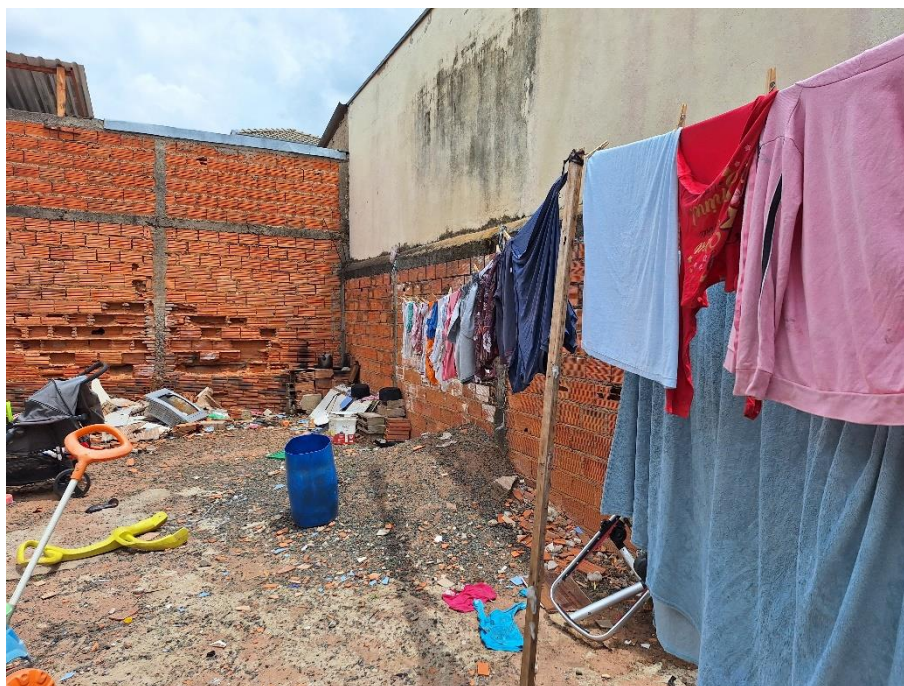
**Imagem 97 – Vista Interna – RESIDÊNCIA – QUINTAL / LAVANDERIA / ÁREA DE SERVIÇO. Imóvel verificado durante a DILIGÊNCIA / VISTORIA, pela PERÍCIA DO JUÍZO no local apontado nos autos. Estrutura em alvenaria / reboco. Piso cimentado. Acesso franqueado pela EXECUTADA.**

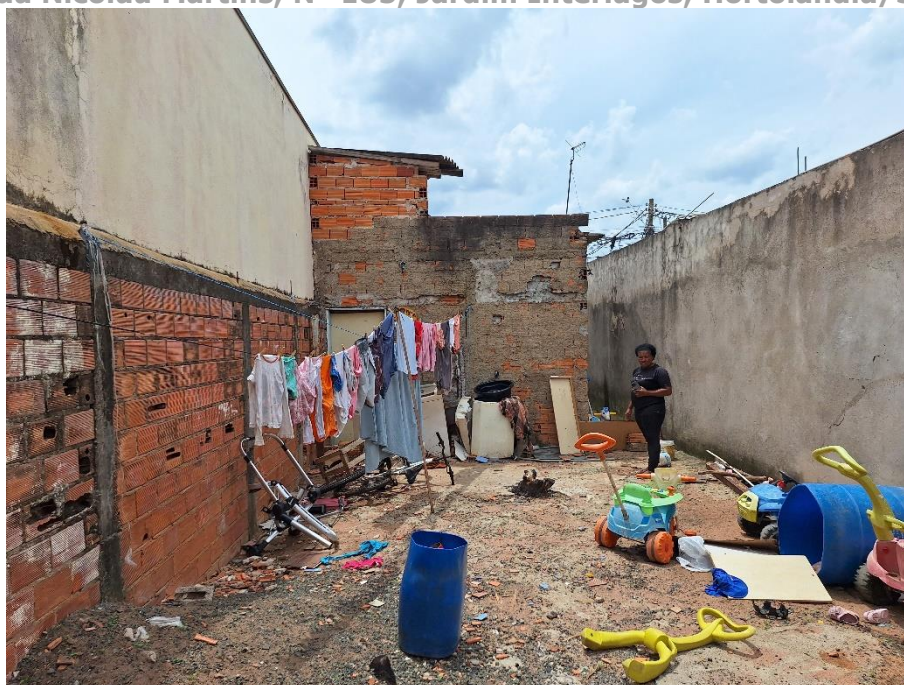
**Imagem 98 – Vista Interna – RESIDÊNCIA – QUINTAL / LAVANDERIA / ÁREA DE SERVIÇO. Imóvel verificado durante a DILIGÊNCIA / VISTORIA, pela PERÍCIA DO JUÍZO no local apontado nos autos. Estrutura em alvenaria / reboco. Piso cimentado. Acesso franqueado pela EXECUTADA.**

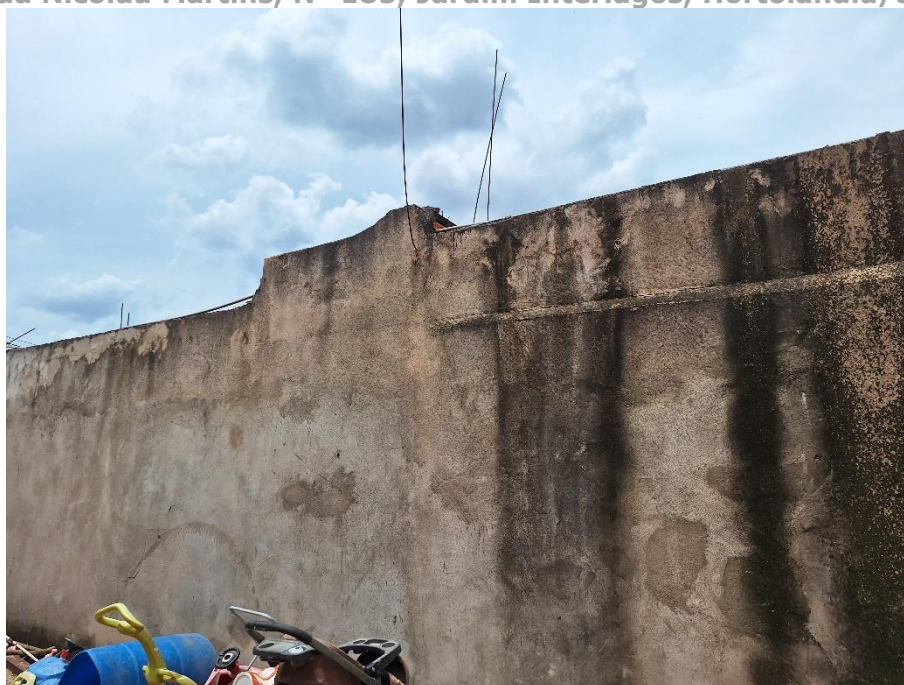
**Imagem 100 – Vista Interna – RESIDÊNCIA – QUINTAL / LAVANDERIA / ÁREA DE SERVIÇO. Imóvel verificado durante a DILIGÊNCIA / VISTORIA, pela PERÍCIA DO JUÍZO no local apontado nos autos. Muro em alvenaria / reboco. Piso cimentado. Acesso franqueado pela EXECUTADA.**

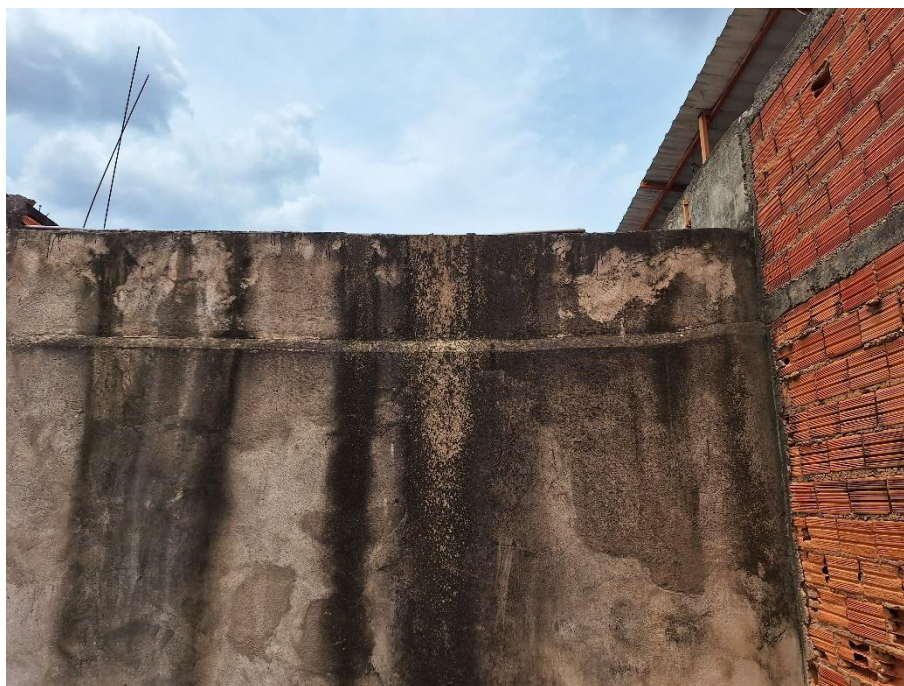
**Imagem 101 – Vista Interna – RESIDÊNCIA – QUINTAL / LAVANDERIA / ÁREA DE SERVIÇO. Imóvel verificado durante a DILIGÊNCIA / VISTORIA, pela PERÍCIA DO JUÍZO no local apontado nos autos. Muro em alvenaria / reboco. Piso cimentado. Acesso franqueado pela EXECUTADA.**

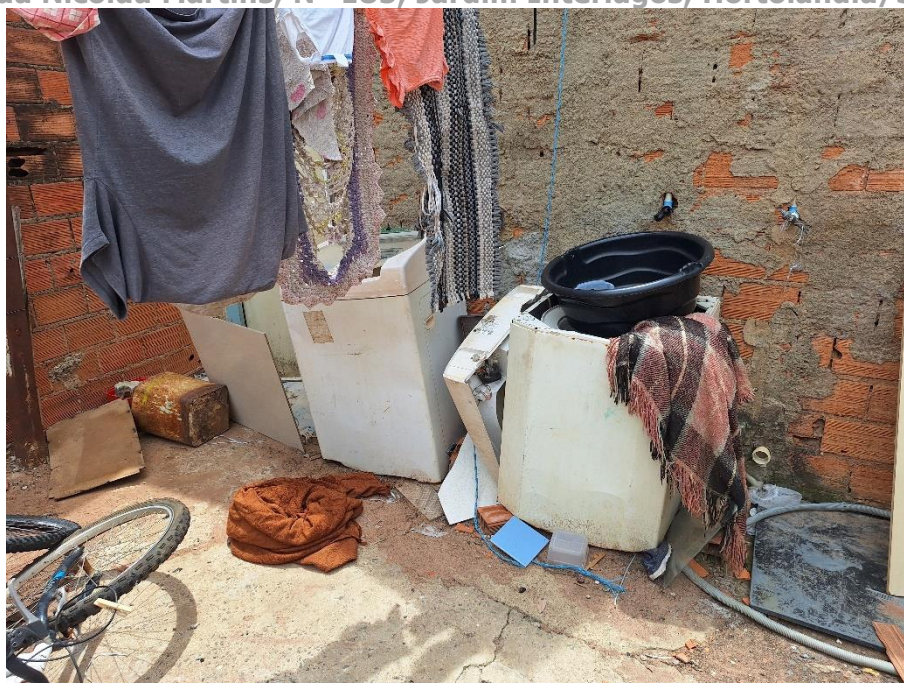
**Imagem 102 – Vista Interna – RESIDÊNCIA – QUINTAL / LAVANDERIA / ÁREA DE SERVIÇO. Imóvel verificado durante a DILIGÊNCIA / VISTORIA, pela PERÍCIA DO JUÍZO no local apontado nos autos. Estrutura em alvenaria / reboco. Piso cimentado. Acesso franqueado pela EXECUTADA.**
